■ Presentazione Tomaso Montanari	pag. 7
■ 1. Le ragioni del progetto di restauro Claudio Mastrodicasa	9
■ 2. San Carlo dei Barnabiti. Progressioni costruttive, trasformazioni architettoniche e apparati pittorici Giampaolo Trotta	21
■ 3. Rilievi e modelli 3D come strumenti diagnostici per lo studio e l'interpretazione di superfici complesse ai fini dell'intervento di restauro Grazia Tucci, Alessandro Conti, Lidia Fiorini	35
■ 4. Analisi visiva e strumentale delle strutture lignee che sorreggono la volta decorata Massimiliano Lenzi	47
■ 5. Riabilitazione strutturale delle capriate mediante inserimento di protesi lignee Alberto Bartoletti	57
■ 6. Interventi di riadesione delle porzioni di incannucciato distaccate Simone Montecchi	67
■ 7. Il restauro della cupola Claudio Mastrodicasa	75
■ 8. La sicurezza per il cantiere del San Carlo dei Barnabiti a Firenze Niccolo Manganelli, Claudio Mastrodicasa	85

1. Le ragioni del progetto di restauro

2. San Carlo dei Barnabiti. Progressioni costruttive, trasformazioni architettoniche e apparati pittorici*

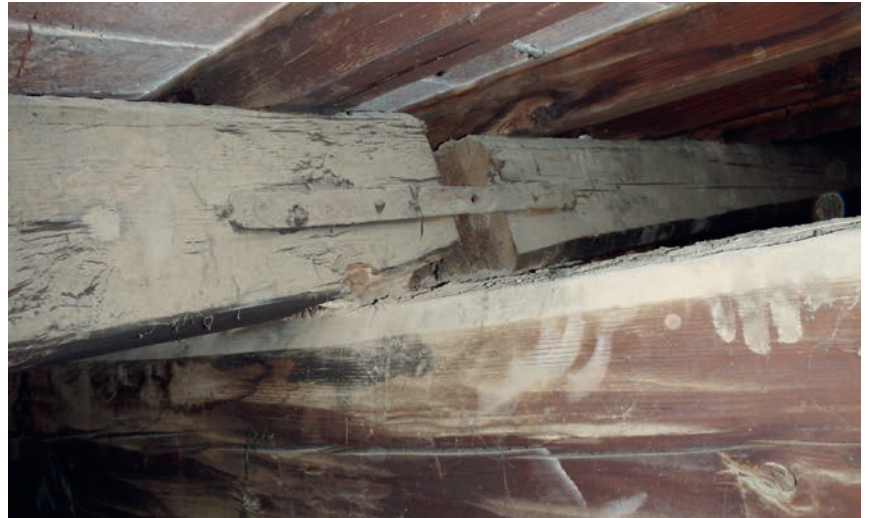
FIG. 4 Arcarecci attestati e uniti con staffa metallica chiodata e arpionata

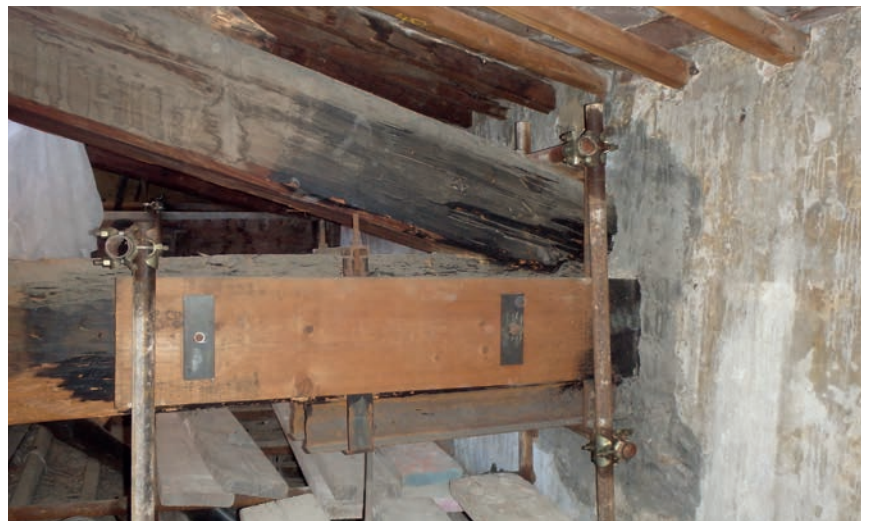
FIG. 6 Appoggio Sx della capriata C3 consolidato con coppia di putrelle in sostituzione della mensola lignea e guance laterali unite con bulloni metallici passanti

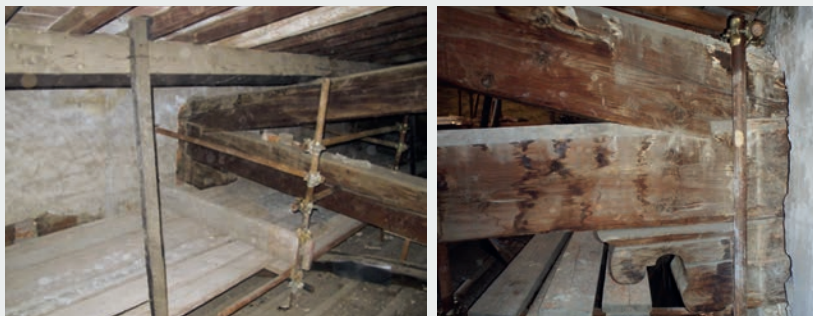
LA SITUAZIONE DEL NODO SUD CAPRIATA C3 PRIMA DELL'INTERVENTO

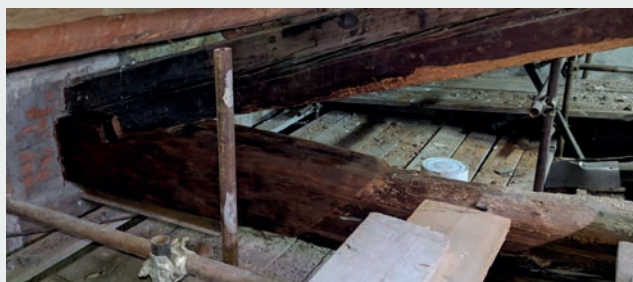
ANALISI DELLA PORZIONE DEGRADATA RIMOSSA DALLA CAPRIATA C2 OVE RISULTA EVIDENTE LA CARIE INTERNA

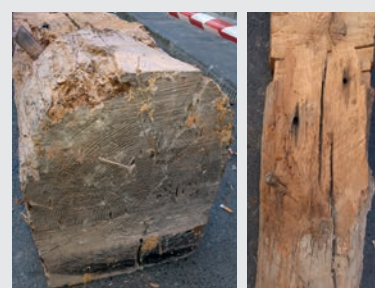
ANALISI DELLA PORZIONE AMMALORATA RIMOSSA DALLA CAPRIATA C3 DOVE RISULTA EVIDENTE IL DEGRADO SUPERFICIALE DIFFUSO PREVALENTEMENTE SULLA FACCIA SUPERIORE

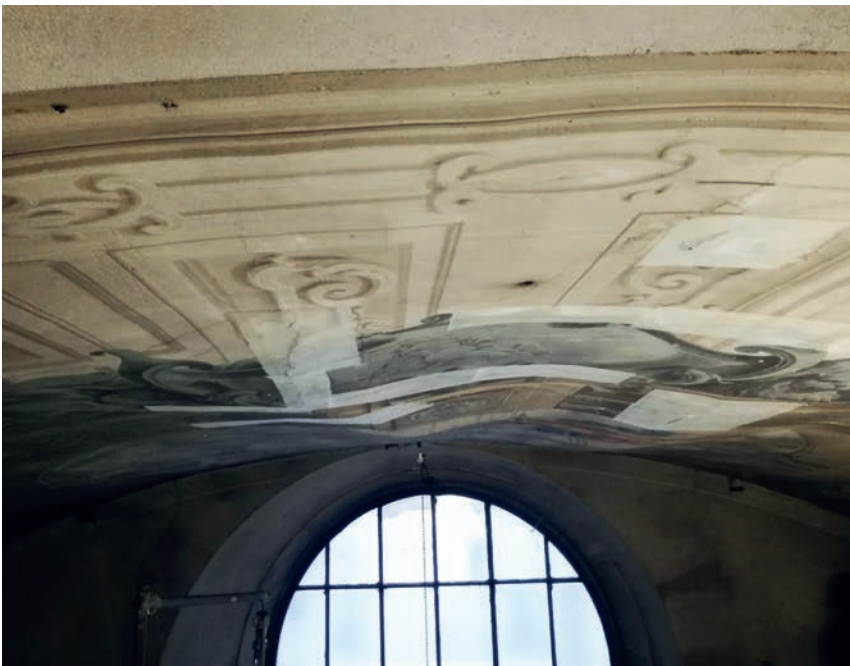
- perdita completa dell'incannucciato e della decorazione in due punti distinti;
- cadute di pittura, cadute di intonaco, dilavamenti diffusi [Figg. 3a-b];
- una vistosa deformazione consistente in un abbassamento di circa 20 cm al centro dello sviluppo della volta nell'area prospiciente l'ampio finestrone [Figg. 4a-c].

I primi due fenomeni di degrado erano imputabili a infiltrazioni di acqua dalla copertura prolungatesi nel tempo, mentre le cause dell'abbassamento della volta erano riconducibili a fenomeni di distacco dell'incannucciato dalla struttura lignea e/o dell'intonaco dall'incannucciato.

Sopra:
FIGG. 3A-B Dettagli dell'intradosso della volta, con fenomeni di dilavamento e distacco della pittura

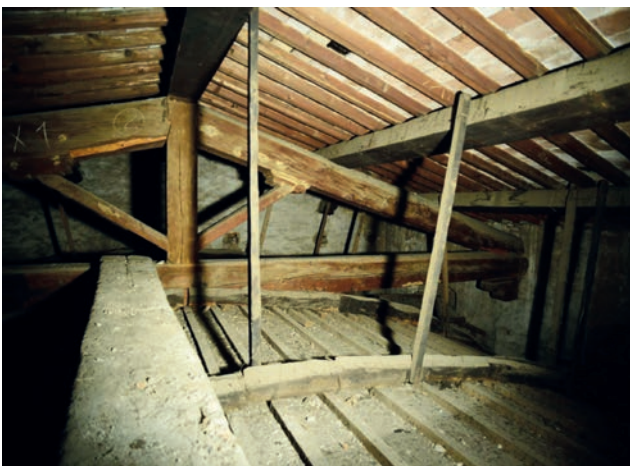
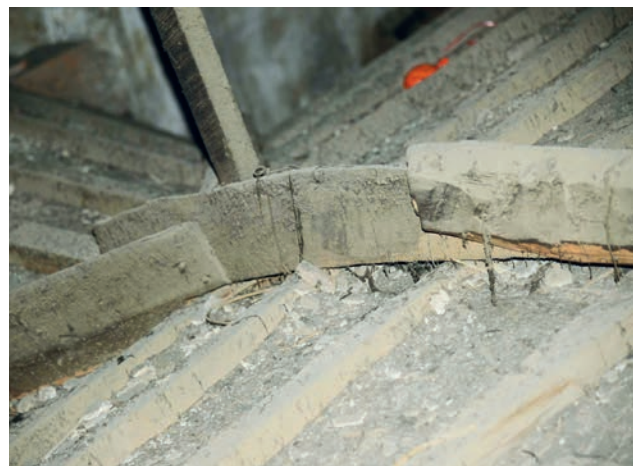
FIGG. 9A-B Schematizzazione di caso di cedimento dell'intonaco della volta e del relativo intervento di consolidamento

ce idraulica Lafarge con inerti di pomice. In attesa della maturazione dei composti impiegati, calce, resina, ecc, si pone in corrispondenza della fessurazione un puntello interponendo a contatto con la decorazione uno strato di materiale morbido, come il poliuretano a cellule larghe. Il puntello viene serrato a mano con la sensibilità propria del restauratore [Figg. 10, 11, 12].
