LE PIETRE DEL MITO

ANALISI DEL COMPLESSO MONUMENTALE DEL PROMONTORIO DI CAPO D'ORLANDO

Il castello e il santuario di Maria SS. di Capo d'Orlando: il modello nel rilievo architettonico con l'uso del laser scanner per un eventuale recupero

Analisi e valutazioni strutturali sul complesso Castello-Santuario di Capo d'Orlando

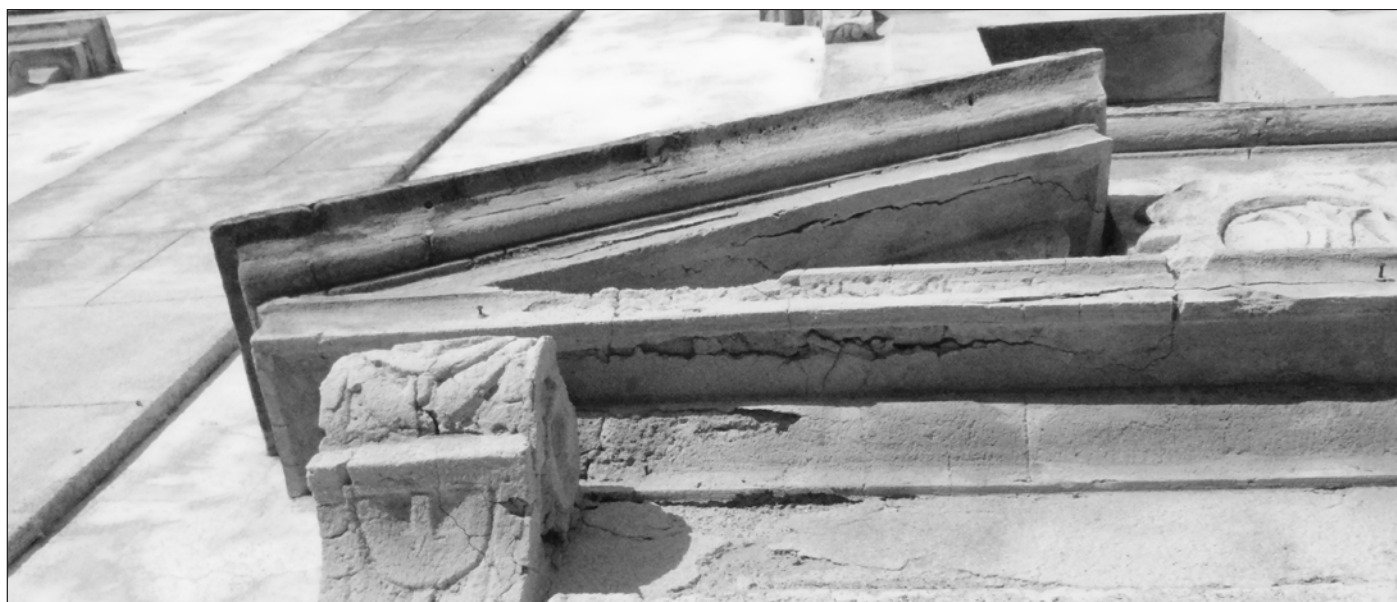
In questa pagina
Pietra a vista con evidente scagliatura.
Alterazioni dell'intonaco e della pietra dovute all'azione delle
acque e degli agenti atmosferici con patine
biologiche ed erosione diffusa.

il vento ed il dilavamento delle piogge, ha causato in molti punti un avanzato stato di erosione meccanica. Nel caso del Santuario, vista la vicinanza al mare e l'esposizione ai venti, risulta particolarmente dannosa l'azione dell'aerosol marino; in prossimità delle aree costiere, infatti, il vento porta in sospensione micro-particelle sabbiose o sostanze, quali nitrati e solfati, chimicamente aggressivi per la pietra. In tali casi si associa così una forma di erosione meccanico-fisica ad una essenzialmente chimica. Il livello avanzato di tale forma di degrado ha provocato in molti casi la perdita del modellato delle parti decorative della facciata, tanto da indurre sin dal primo Novecento, come si è già detto, a realizzare estese integrazioni delle parti erose. Sempre sulle superfici lapidee a vista, si rilevano inoltre forme di *scagliatura* e *l'esfoliazione*, soprattutto in corrispondenza dei portali di ingresso alla chiesa; la prima manifestazione si deve all'azione degli agenti atmosferici esterni, come umidità, inso-

lazione e sali, che inducono alla formazione di scaglie che tendono a distaccarsi dal supporto, comportando perdita progressiva di materia. La *scagliatura* è certamente favorita dalla presenza di pietra arenaria, la cui litogenesi⁶ le predispone a tale forma di degrado. Una volta distaccata la scaglia, in corrispondenza del vuoto creatosi, l'azione espansiva dei sali cristallizzati trasportati da umidità di risalita o infiltrazione tende a far cadere il materiale lapideo. *L'esfoliazione* invece porta al distacco di parti esterne, sottili ed uniformi della pietra, la cui superficie si irrigidisce e si distacca dal supporto. La presenza di umidità, in particolare di risalita, fa sì che le forme di degrado si manifestino in particolar modo nella parte basamentale della fabbrica. Ad essa è dovuta la presenza di patina biologica, spesso difficilmente individuabile perché molto simile ai depositi di sporco, e che invece consiste in uno strato sottile e prevalentemente omogeneo, costituito da microrganismi quali muschi, alghe e licheni di

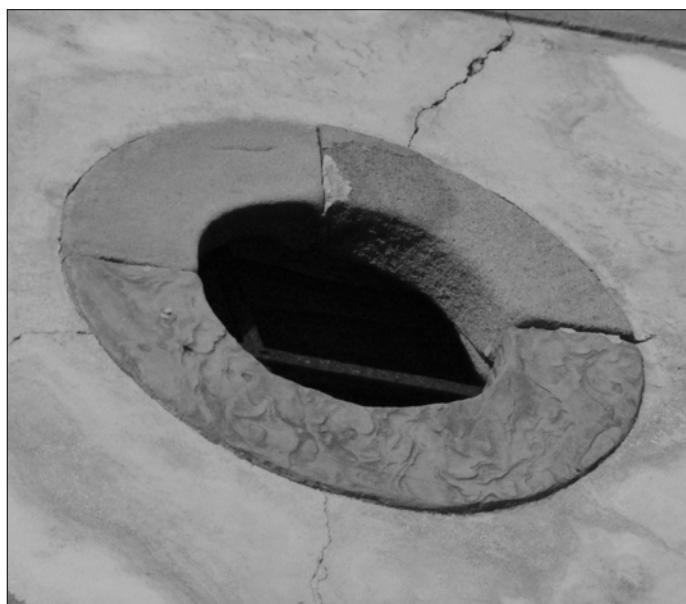
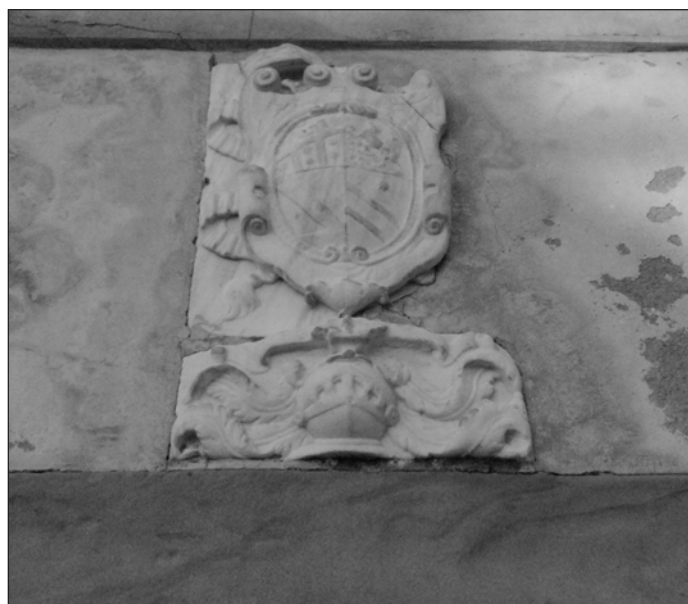
*In questa pagina
Ricomposizione di una mensola in cemento ascrivibile
all'intervento del 1923.
Si noti il perno metallico ormai a vista*

vari consistenza e colore. Nel nostro caso tale patina si riscontra in forma diffusa sulle superfici lapidee e, in alcuni punti, anche sulle parti intonacate e sulle integrazioni a finta pietra. In particolare in alcuni punti si rilevano depositi molto scuri, anch'essi probabilmente di natura organica e quindi biologica. Tuttavia solo opportune indagini diagnostiche, tramite il prelievo di campioni e l'analisi di laboratorio, potrebbero accertarne l'origine. In altro pericolo per la conservazione della pietra a vista della facciata può essere costituito dalla presenza di *perni metallici* che, come già accennato, sono oggi visibili a causa di fratture presenti nelle integrazioni cementizie. Tali perni, originariamente annegati nella malta di integrazione a mo' di piccole armature, una volta a contatto con l'umidità si ossidano e, analogamente a quanto avviene nel comune cemento armato (in realtà anche in questo caso di cemento armato si potrebbe parlare, trattandosi di ferro e malta cementizia) gli elementi aumentano

di volume provocando, a loro volta, la fratturazione e quindi, progressivamente, la perdita della malta che li occultava, restando a vista; ciò che non si vede, in tale processo, è la fratturazione della pietra a cui certamente sono stati impernati; ciò costituisce ovviamente un pericolo per le antiche modanature. C'è da rilevare tuttavia che, nonostante il comprovato danno che tali materiali, risultato di interventi passati, provocano alla materia antica, non sempre è opportuno rimuoverli, ma piuttosto eseguire puntualmente un "restauro del restauro"; infatti la rimozione delle impernature metalliche dalla pietra potrebbe causare più danni della conservazione degli stessi, con metodi che mirino all'inibizione dei processi di ossidazione e fratturazione. Procedendo alla valutazione dello stato di conservazione dell'intonaco, la disomogeneità della sua superficie, evidente a chi guarda oggi la chiesa, sia per colore sia per consistenza della finitura nelle sue varie parti, è causata dalle già citate *patine bio-*

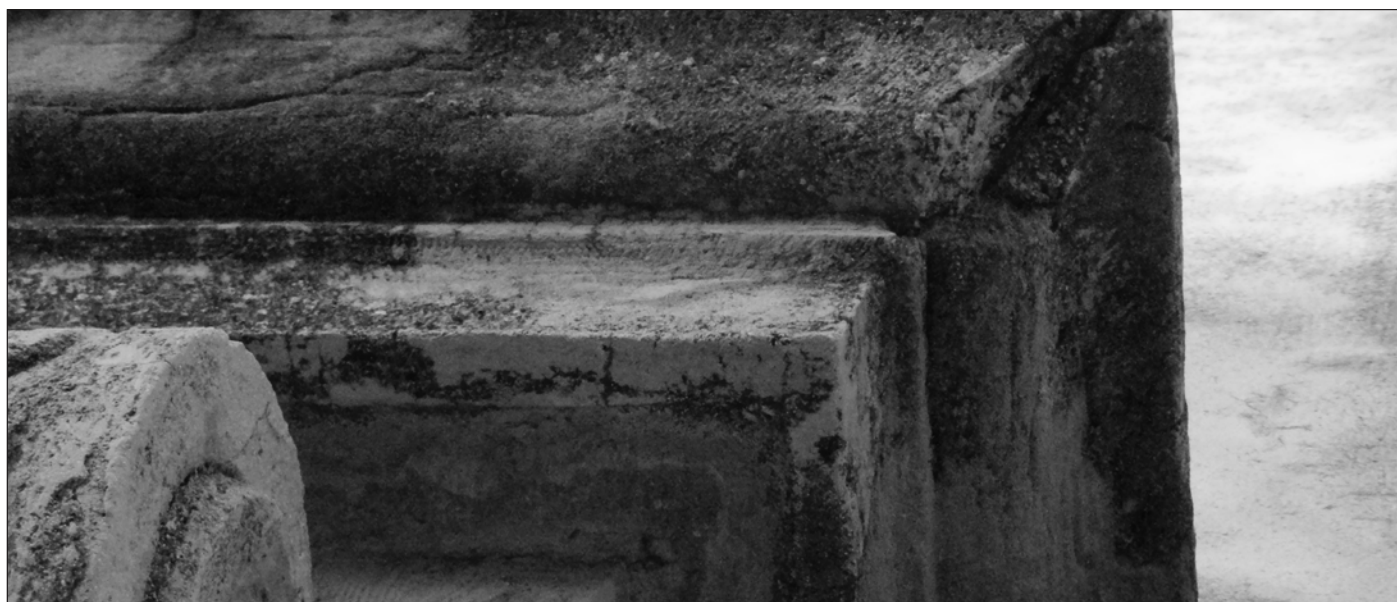
In questa pagina
Effetti dell'umidità di risalita
nella parte basamentale della chiesa,
particolare

logiche, che formano aloni scuri in corrispondenza delle aree maggiormente umide come cornici, parti in ombra e basamentali, e da fenomeni di *erosione* della finitura dell'intonaco stesso, che lascia in vista lo strato di corpo del rivestimento cementizio. Tale degrado si riscontra prevalente in corrispondenza delle aree di maggiore dilavamento della pioggia, che scorrendo sulla superficie esercita un'azione erosiva, e laddove sali di varia natura, veicolati dall'umidità, cristallizzandosi all'interno della pietra ne provocano la disgregazione e quindi la caduta. Peraltro i sali di origine marina sono particolarmente dannosi sia per la pietra calcarea sia per il cemento, provocandone fenomeni di degrado detti di carbonatazione. In alcuni punti, invece, l'intonaco presenta fenomeni di *distacco*, cioè la formazione di una soluzione di continuità tra lo strato di un intonaco ed il substrato murario, fenomeno questo che prelude, in genere, alla caduta dell'intonaco stesso. In conclusione, per quanto det-
