L'ESPERIENZA DI UNA DIAGNOSI DI VULNERABILITÀ

ROSALBA IENTILE

Abstract: *The study concerns historic buildings, specifically towers and bell-towers, situated in a part of the Piedmont region, Italy, with a seismic risk grade denominated 3S and 3. This study has been carried-out in a research project of national interest (PRIN): «Operative protocols for the knowledge and preservation of cultural heritage from seismic risk in pursuance of the Direttiva 12 Ottobre 2007 (G.U. n.24 del 29/01/08)». The research outcome aimed at better specifying the Italian Guidelines and in particular the topic «Assessment of seismic safety on a territorial scale». It also aimed at updating the knowledge about the seismic risk of these historic buildings. By means of several case studies, this research shows that, in order to obtain more suitable evaluations of risk, both the level of knowledge and the structural analysis of the existing buildings have to be brought to the LV3 level of the Guidelines already on a territorial scale.*

MEMORIE SISMICHE E PROCESSUALITÀ STORICHE: UN QUADRO DI CONOSCENZE PER LA SALVAGUARDIA DELL'IDENTITÀ MATERIALE DI TORRI E CAMPANILI

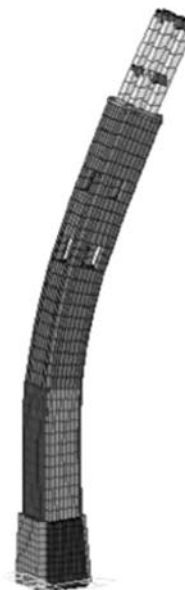
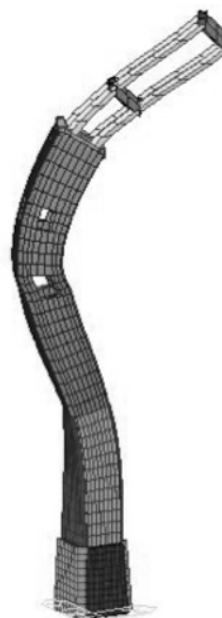
midas Gen POST-PROCESSOR DEFORMED SHAPE	
RESULTANT	
X-DIR=	4.781E-002
NODE=	17
Y-DIR=	-7.041E-004
NODE=	40
Z-DIR=	2.104E-003
NODE=	15
COMB.=	4.786E-002
SI: ventox	
MAX :	17
MIN :	1
FILE:	trana1-a-v-
UNIT:	m
DATE:	10/08/2012
VIEW-DIRECTION	
X:	-0.483
Y:	-0.837
Z:	0.259

midas Gen POST-PROCESSOR VIBRATION MODE	
FREQUENCY (CYCLE/SEC)	
	0.662720
NATURAL PERIOD (SEC)	
	1.508934
MPM(%)	
DX=	29.150181
DY=	0.002342
DZ=	0.000000
SV=	0.000000
Mode 1	
MAX :	37
MIN :	1
FILE:	trana2-a-v-
UNIT:	[cps]
DATE:	10/07/2012
VIEW-DIRECTION	
X:	-0.483
Y:	-0.837
Z:	0.259

Sopra: schema della struttura con un modello a elementi beam con indicazione dei punti di vincolo all'edificio adiacente, a quota +5.6 e +16.5 m; rappresentazione della deformata prodotta dall'azione del vento in direzione x, con freccia massima di 47.8 mm; per il modello formato da elementi bidimensionali sono stati impiegati elementi a 4 nodi che sommano un comportamento membranale ad uno flessionale, in grado di fornire valori di tensione al paramento esterno e a quello interno delle pareti. L'analisi modale consente di valutare i modi di vibrare. Si rappresenta la deformata per il primo modo di vibrare, con $T_1=1.509$ sec.. Sotto: deformata per il secondo modo di vibrare con $T=1.481$ sec.; deformata per il terzo modo di vibrare con $T=0.322$ sec.

midas Gen POST-PROCESSOR VIBRATION MODE	
FREQUENCY (CYCLE/SEC)	
	3.102758
NATURAL PERIOD (SEC)	
	0.322294
MPM(%)	
DX=	8.475674
DY=	0.002945
DZ=	0.000000
SV=	0.000000
Mode 3	
MAX :	33
MIN :	1
FILE:	trana2-a-v-
UNIT:	[cps]
DATE:	10/07/2012
VIEW-DIRECTION	
X:	-0.483
Y:	-0.837
Z:	0.259

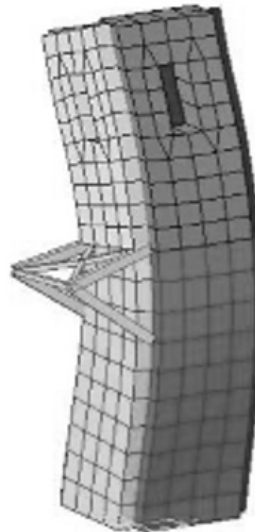
FREQUENCY
(CYCLE/SEC)
4.038223

NATURAL PERIOD
(SEC)
0.247634

FREQUENCY
(CYCLE/SEC)
10.803946

NATURAL PERIOD
(SEC)
0.092559

Rappresentazione del 1 modo di vibrare e del 3 modo di vibrare; nella pagina successiva: rappresentazione del 4 modo di vibrare; rappresentazione del 5 modo di vibrare

FREQUENCY
(CYCLE/SEC)
14.422731

FREQUENCY
(CYCLE/SEC)
15.964879
