Firenze, la Galleria dell'Accademia col David e gli Uffizi nei documenti del sisma del 1895

Florence, the Galleria dell'Accademia with the David and the Uffizi in the documents of the earthquake of 1895

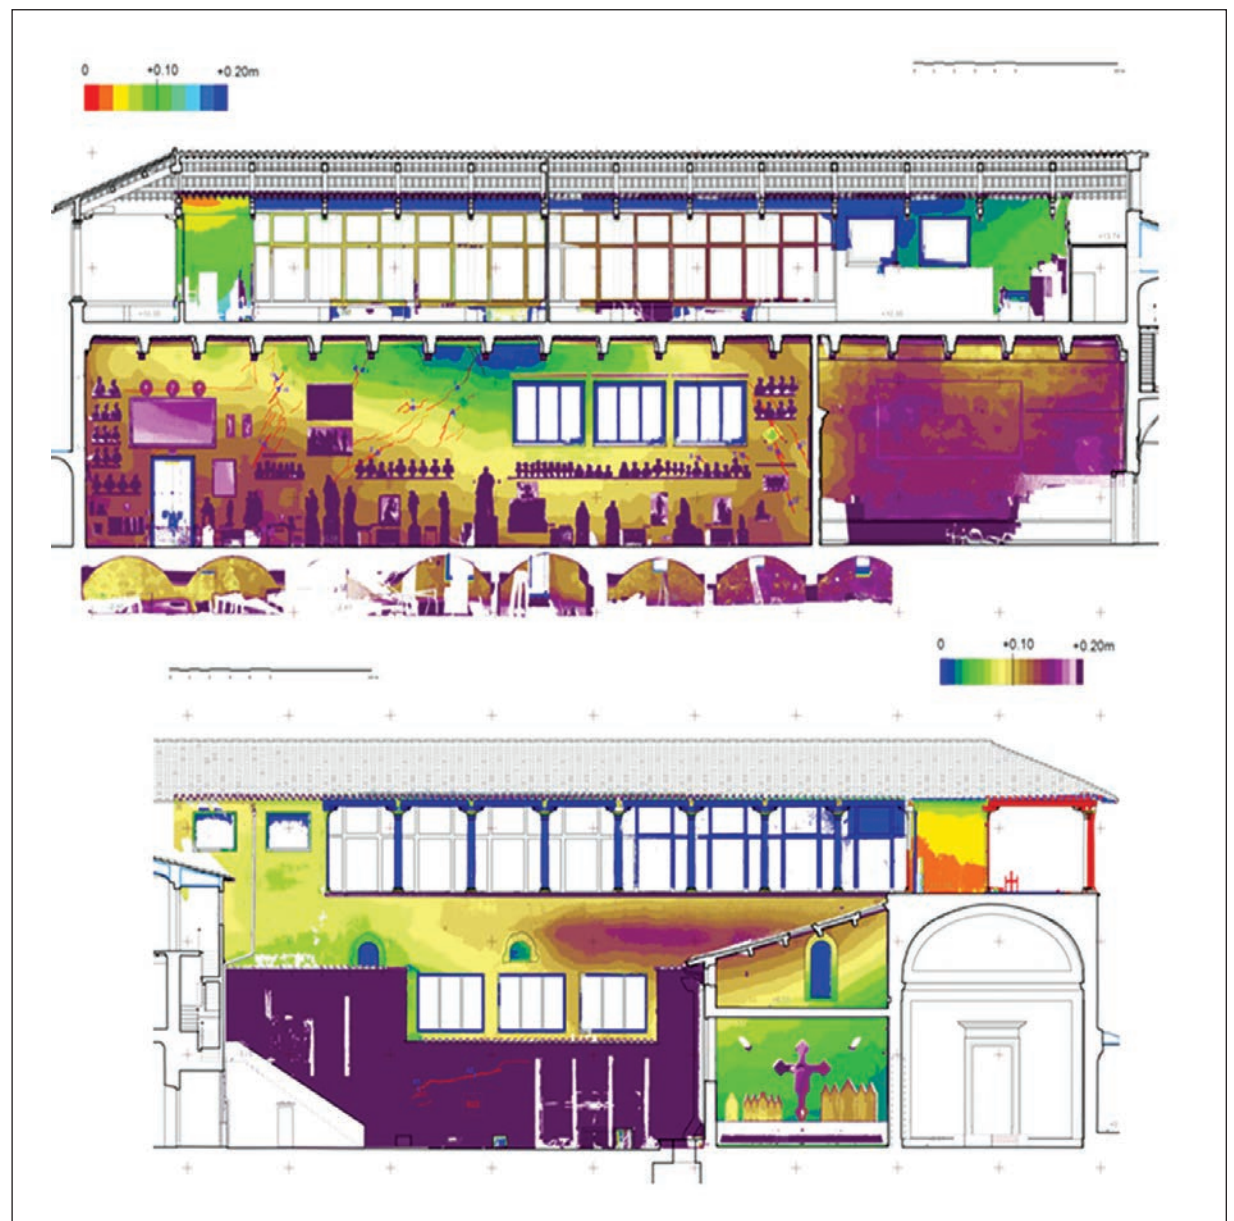
FIG.15 Parete est (interno/esterno) della Gipsoteca (piano terra della Galleria) e delle Aule di Pittura (piano primo dell'Accademia di Belle Arti). Il modello di punti può consentire la valutazione delle possibili deformazioni della struttura, graficizzando, con mappe di scostamento, le distanze tra una geometria ideale (piani verticali) e quella rilevata su entrambe le facce della muratura.

East wall (interior/exterior) of the Gipsoteca (ground floor of the Galleria) and the Painting Classrooms (first floor of the Accademia di Belle Arti). The point model allows to evaluate possible deformations of the structure, with displacement maps configuring in a graph the distances between an ideal geometry (vertical planes) and that detected on the two sides of the masonry walls.

le facce lo scostamento tra l'andamento reale rilevato e piani verticali assunti come geometria ideale (fig.15). Ripetendo e confrontando le acquisizioni nel tempo sarà possibile anche una verifica periodica (monitoraggio) dell'eventuale progredire delle deformazioni.

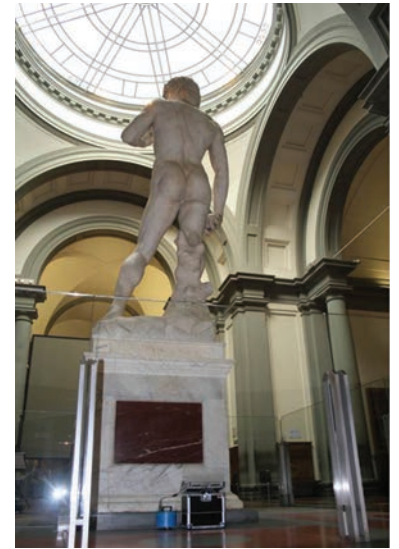
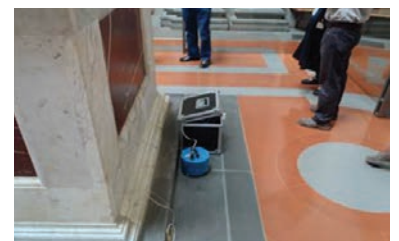
FIG.1A-C Foto della stazione sismica B09 installata alla base del piedistallo del David (TRI2). Nell'acquisizione sono stati impiegati sensori sismici triassiali Lennartz 3D/5sec e digitalizzatori Guralp CMG-DM24. I dati sismici sono stati poi memorizzati su dischi rigidi Guralp
