SOMMARIO

INTRODUZIONE

La qualità della vita in una realtà singolare come quella delle piccole città storiche del Cilento, certamente connesse al valore intrinseco del patrimonio storico, artistico e culturale, non può più essere intesa solo come area di recupero ambientale/architettonico, ma come un pulsante centro reale di sviluppo delle attività che lo faranno vivere o ri-vivere.

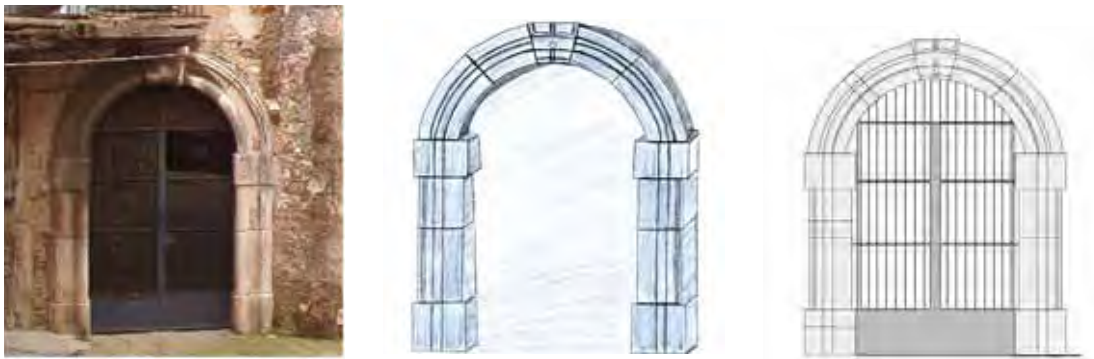
Fig. 2.03 Portale in pietra calcarea del Palazzo Arcioni, foto, schizzo e prospetto

Palazzo Arcioni, edificio residenziale edificato nella prima metà del XVIII secolo, conserva elementi formali di particolare interesse: di rilievo, oltre al portale, i due passaggi pubblici coperti, uno a Nord-Est e l'altro, più importante, sul lato Nord-Ovest dell'edificio, con soffitto ordito in legno e lasciato a vista. L'ubicazione periferica rispetto al centro storico, conferisce ai passaggi la funzione di porta urbana, aperta verso la viabilità rurale esterna. Ad angolo tra via Contrammiraglio

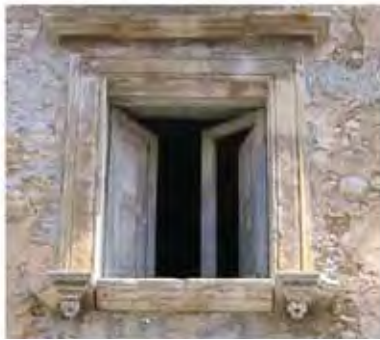
Fig. 2.05 Finestra, soglia a goccia in pietra calcarea: foto, schizzo e prospetto

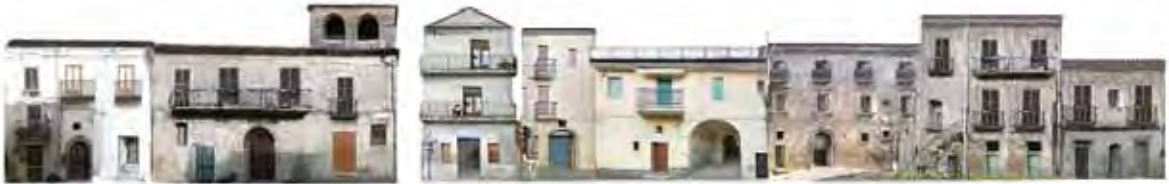
Edifici di Via Contrammiraglio Vincenzo Vecchio: fotoraddrizzamento

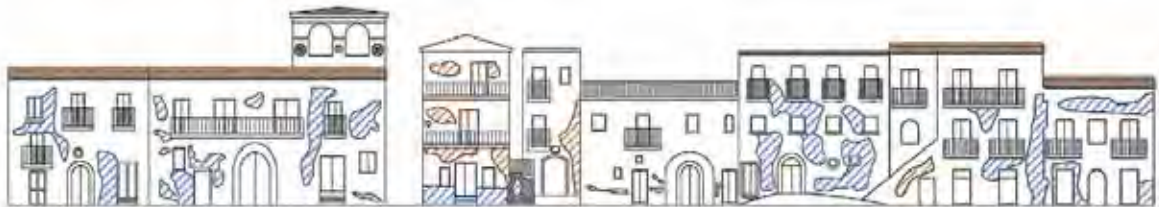
Edifici di Via Contrammiraglio Vincenzo Vecchio: mappatura del degrado

DISTACCO

UMIDITA'

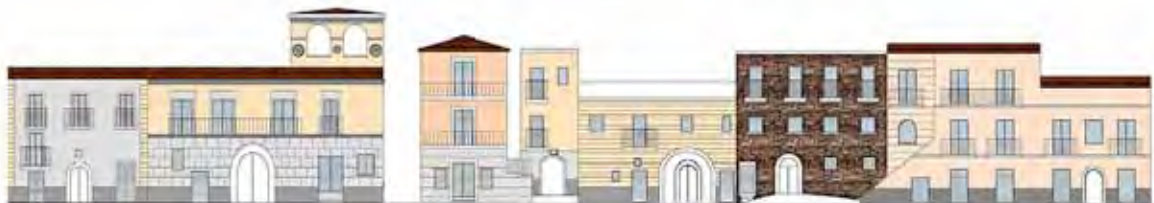
Edifici di Via Contrammiraglio Vincenzo Vecchio: piano del colore

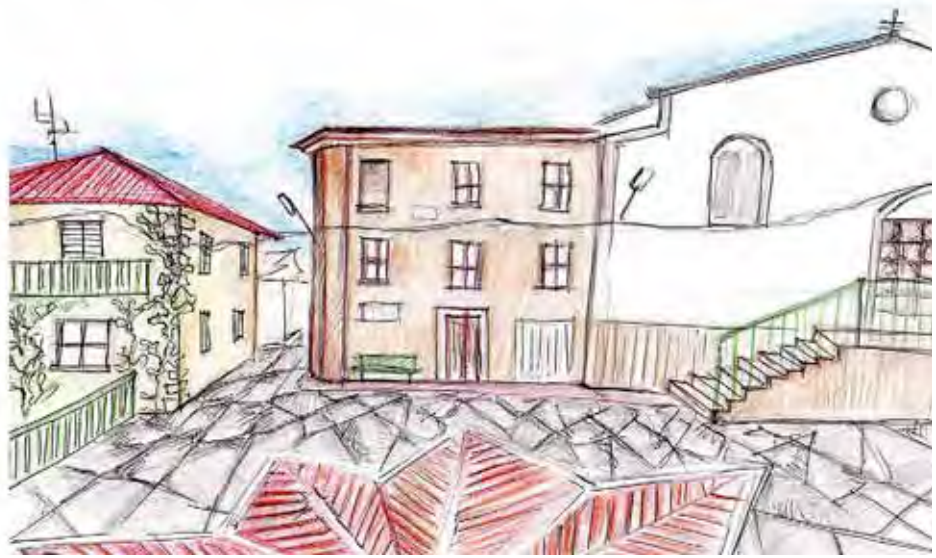
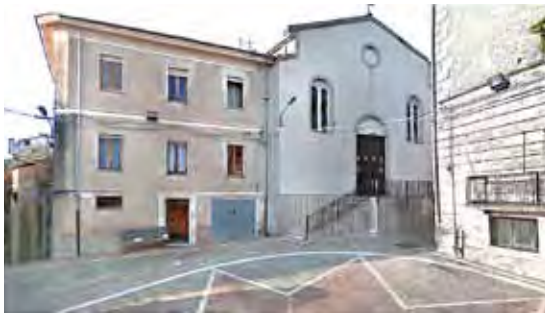
Morinelli è rialzato rispetto al livello della strada ed è caratterizzato da una facciata lineare scandita da due bifore abbellite da una decorazione circolare.

Fig. 8.08-09 Piazza Mons. Morinelli, rilievo fotografico e schizzo

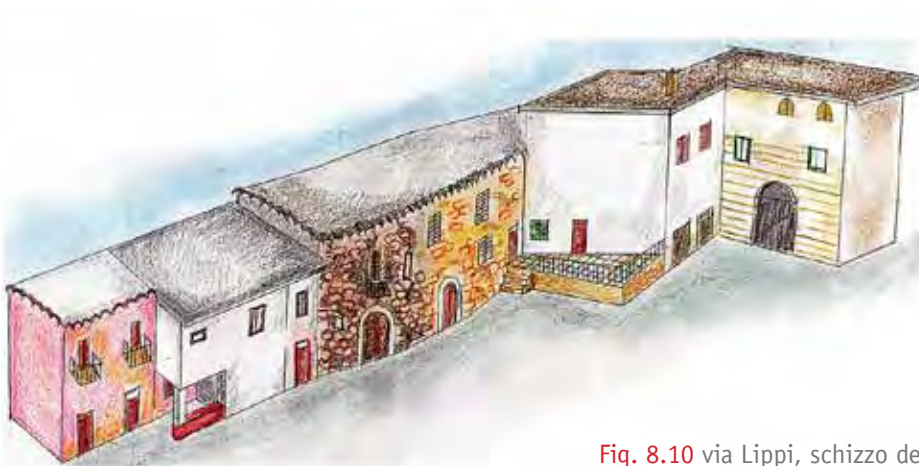
Fig. 8.10 via Lippi, schizzo dei volume edilizi

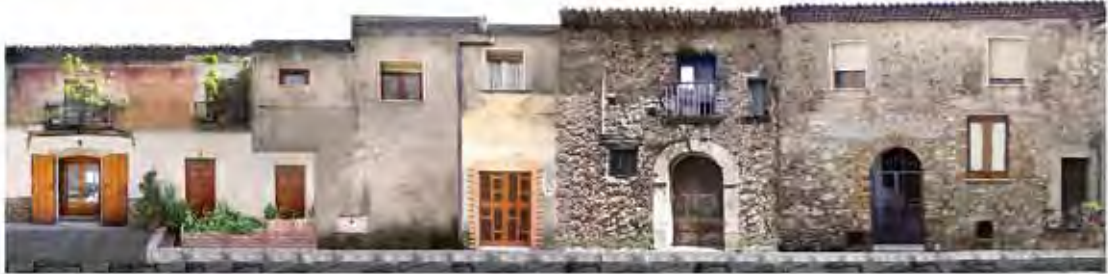
Edifici di Via Lippi: fotoraddrizzamento

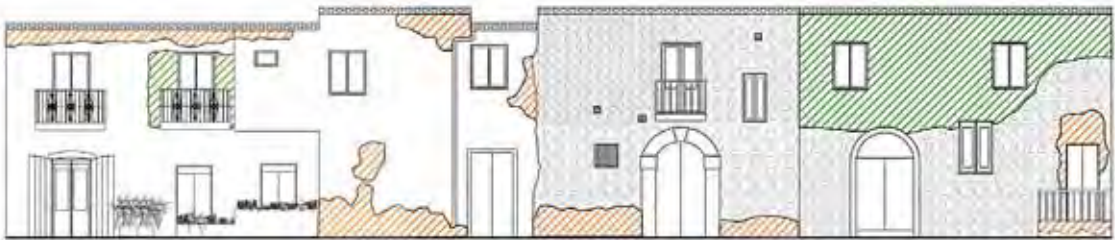
Edifici di Via Lippi: mappatura del degrado

DISTACCO ALTERAZIONE MATERICA UMIDITA'

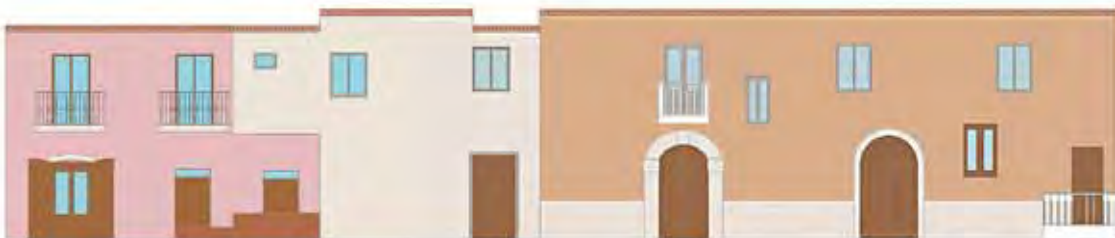
Edifici di Via Lippi: piano del colore

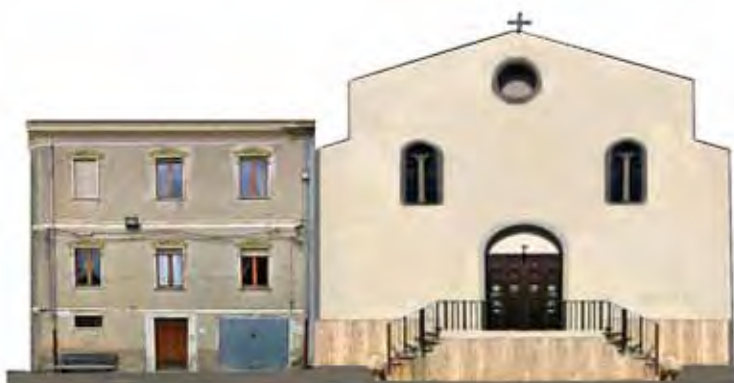
Edifici di Piazza Monsignor Morinelli: fotoraddrizzamento

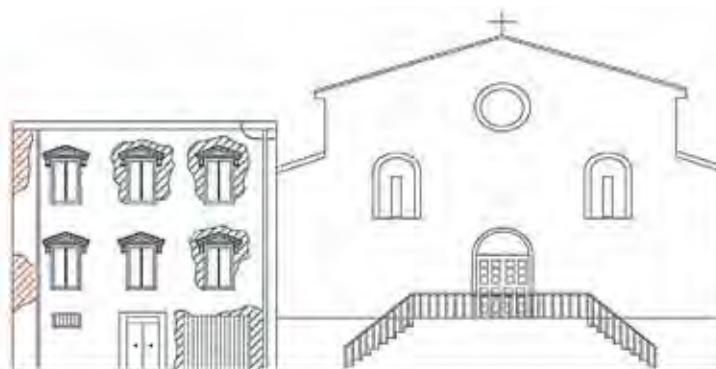
Edifici di Piazza Monsignor Morinelli: mappatura del degrado

DISTACCO

ALTERAZIONE MATERICA

UMIDITA'

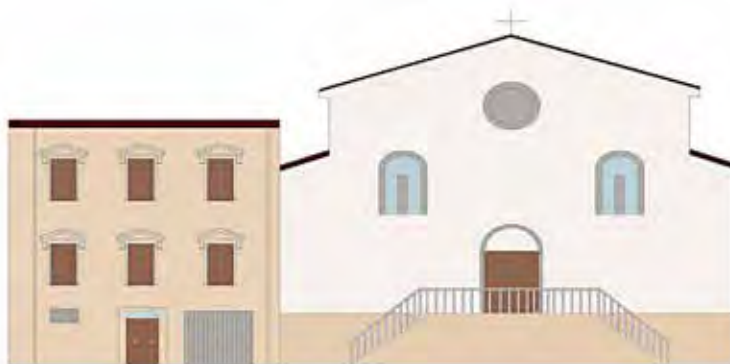
Edifici di Piazza Monsignor Morinelli: piano del colore

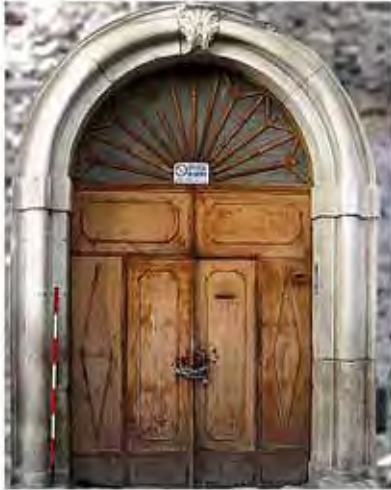
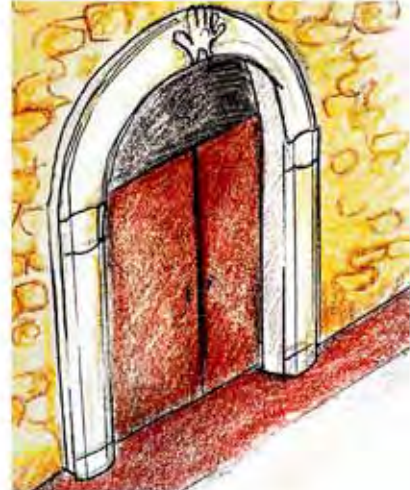
Particolare del portone del palazzo in Via Roma: foto e schizzi

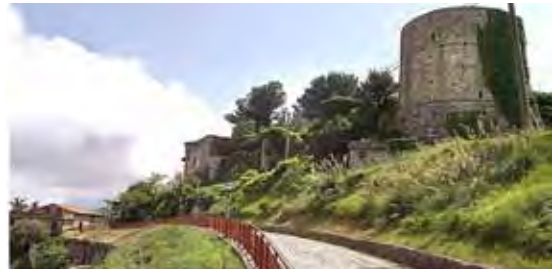
Fig. 13.04-05 Rocca, rilievo fotografico e schizzo prospettico

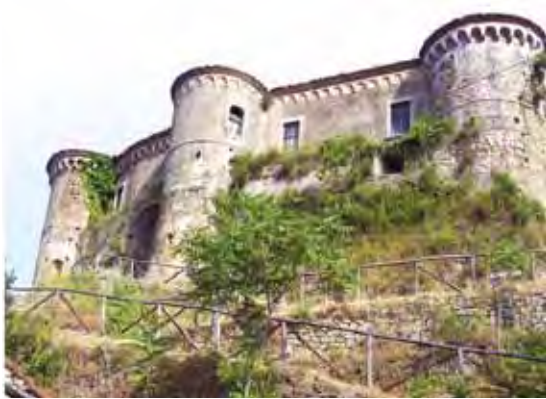
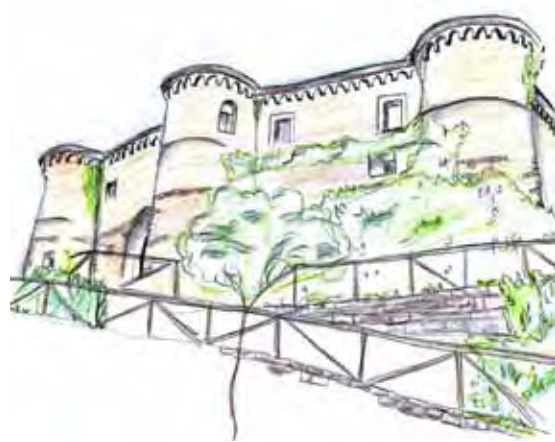
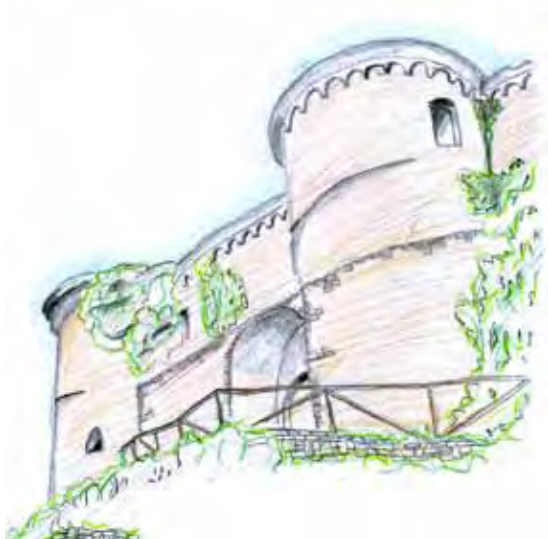
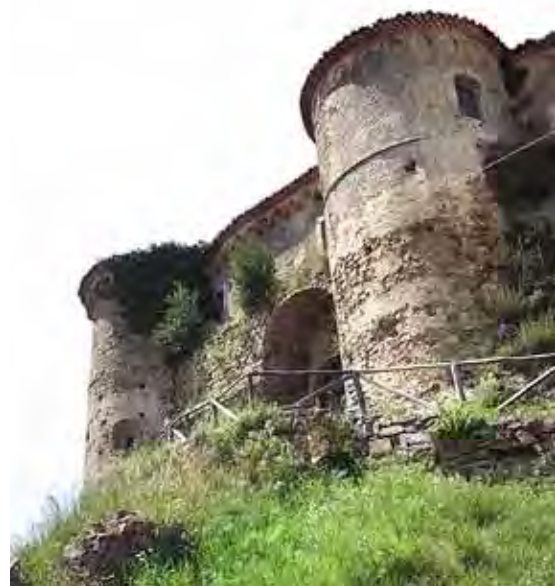
Impostato su uno schema assimilabile ad un pentagono allungato, è un complesso molto articolato che si sviluppa lungo un perimetro di circa 300 mt, circondato da mura di origine angioina e, sul lato occidentale, da undici torri circolari di vario diametro. La facciata, rivolta verso sud e verso l'antico borgo, presenta ulteriori tre torri che sporgono dalla cortina su cui si apre l'ingresso che un tempo

doveva essere protetto da un ponte levatoio e che ad oggi è raggiungibile tramite una stradina che si inerpica con brevi e ripidi tornanti.

Fig. 13.07-08-09-10 Rocca, rilievo fotografico e schizzo prospettico

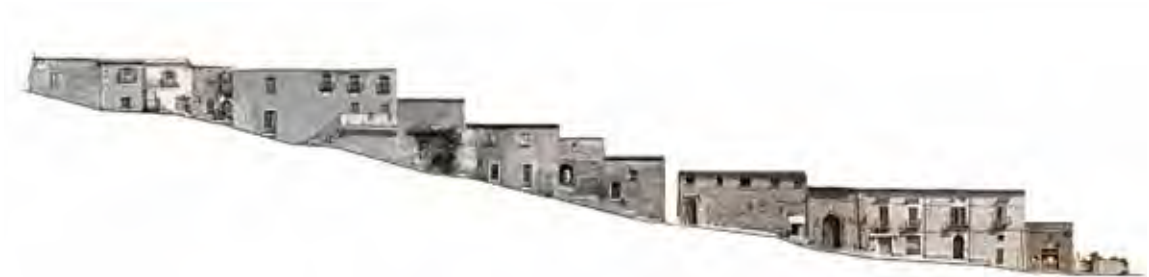
Edifici di Via S. Anna: fotoraddrizzamento

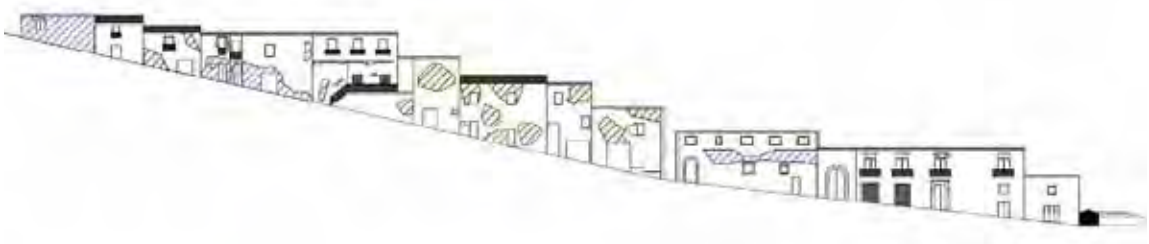
Edifici di Via S. Anna: mappatura del degrado

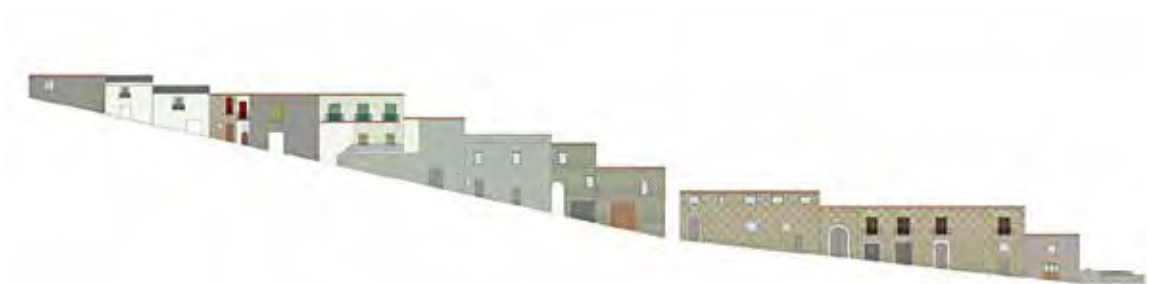
Edifici di Via S. Anna: piano del colore

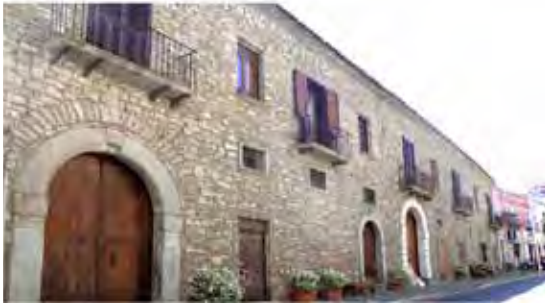
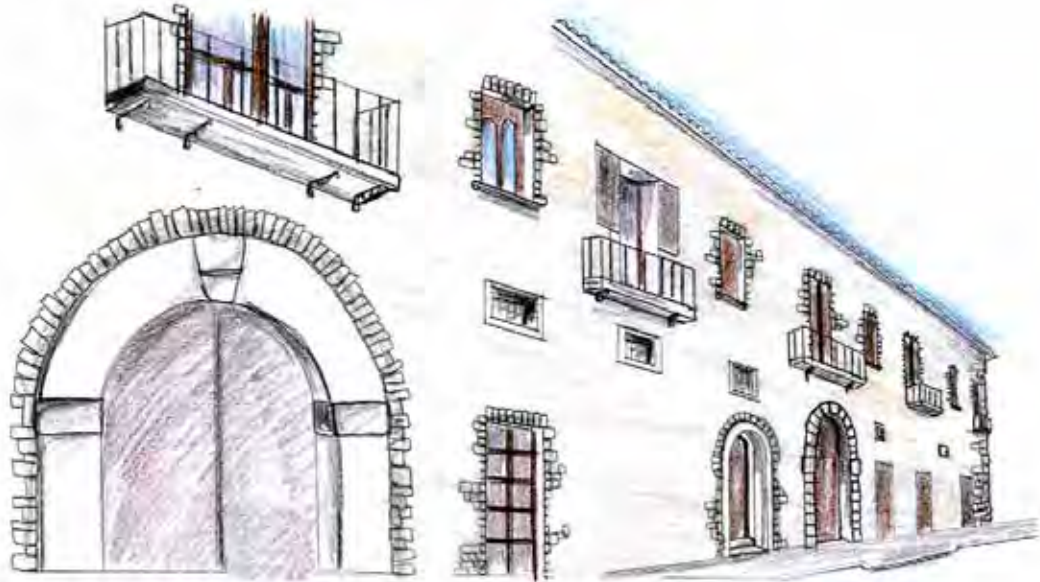
Fig. 15.08-09 Edificio del centro storico, rilievo fotografico e schizzo prospettico

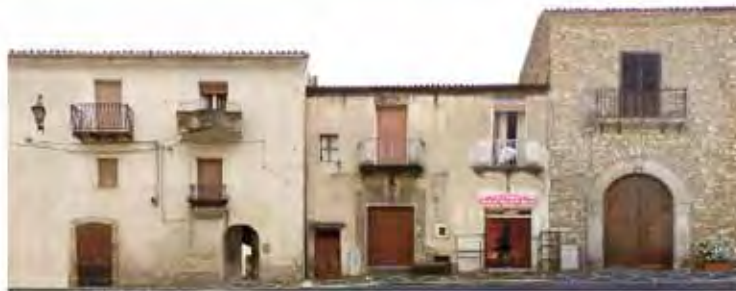
Edifici del centro storico: fotoraddrizzamento

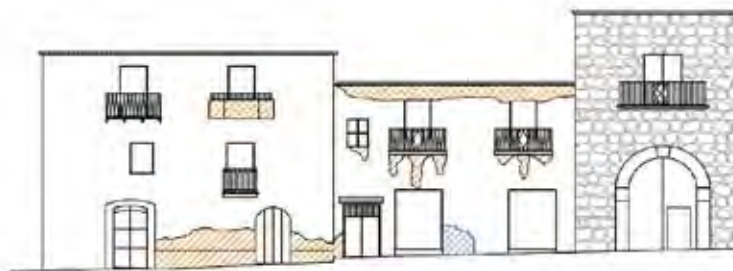
Edifici del centro storico: degrado materico

DISTACCO

ALTERAZIONE MATERICA

UMIDITA'

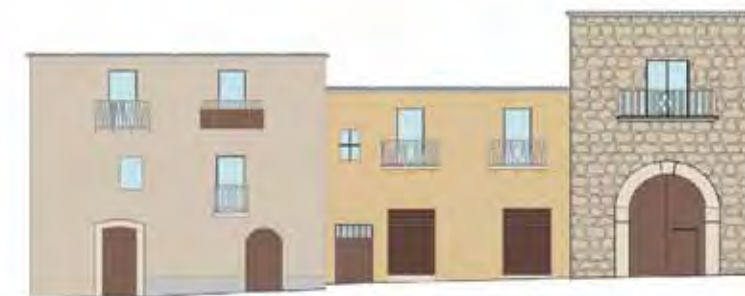
Edifici del centro storico: piano del colore

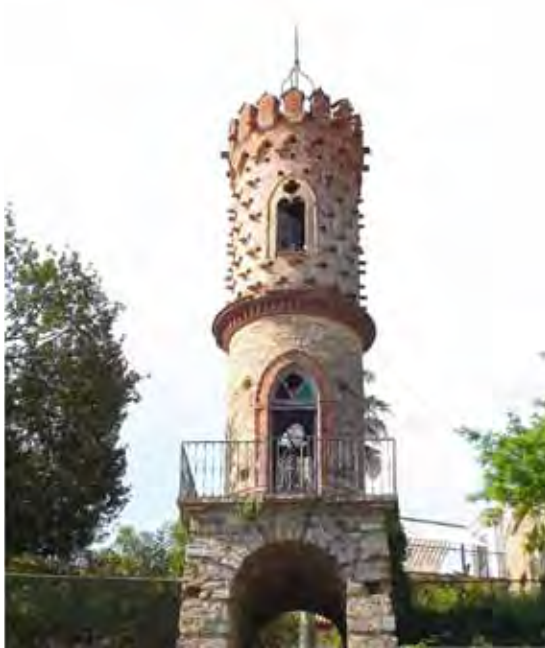
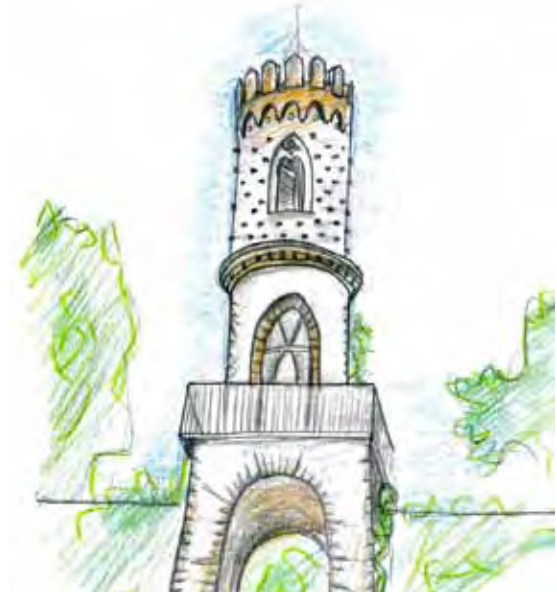
Fig. 15.15 Colombaia, rilievo fotografico

Fig. 15.16 Colombaia, schizzo prospettico

Fig. 15.17 Colombaia, spaccato assometrico
