4. ESPRESSIONI DI UNA CULTURA SISMICA LOCALE NELLE MARCHE	107
4.1. Le Marche e l'esperienza del terremoto	107
4.2. Analisi di un caso studio: Camerino e i principali eventi sismici nella storia	113

4.3. L'interpretazione dei caratteri costruttivi negli edifici nel centro storico di Camerino	119
4.4. Analisi del comportamento degli edifici in aggregato attraverso il controllo di alcuni parametri costruttivi	138
Regesto dei Documenti sul danneggiamento degli edifici del centro storico di Camerino dopo il sisma del 1799	153
Riferimenti bibliografici	163
Profilo autoriale	179

GLI STUDI SUI TERREMOTI NELLA STORIA E LE IMPLICAZIONI TECNICHE

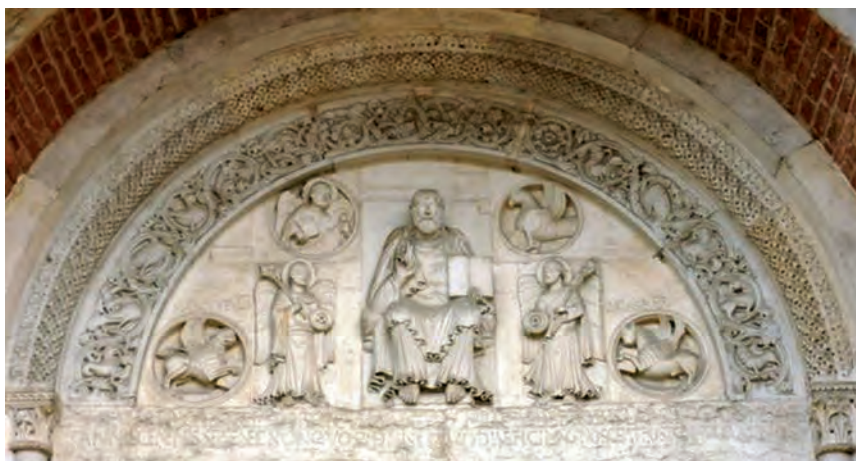
FIG. 1.3 Portale dell'abbazia di Nonantola, nella cui iscrizione è citata la ricostruzione della chiesa dopo il terremoto che nel 1117 sconvolse la Pianura Padana. L'iscrizione latina recita «Le alte volte del tempio crollarono nel millescentodiciassettesimo anno dalla nascita del Redentore e quattro anni dopo si cominciò a ricostruirle». (foto dell'Autrice).

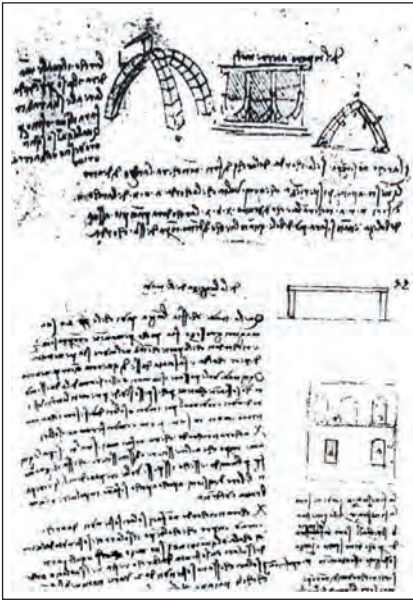
FIG. 1.5 Leonardo da Vinci, *Codice A* dell'Institut de France, ff. 51r-51v. Il primo disegno rappresenta gli archi capovolti a sostegno di fondazioni, forse nel tentativo di limitare il rischio di movimenti differenziali dei suoli o per contenere movimenti sismici; il secondo disegno raffigura uno schema di travatura per un edificio a difesa dei terremoti, con l'inserimento di travi per connettere l'edificio.

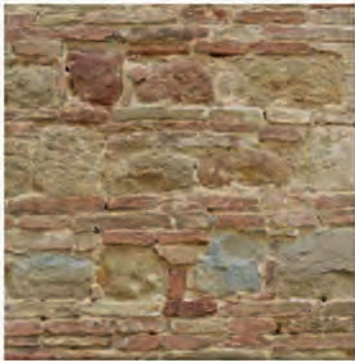
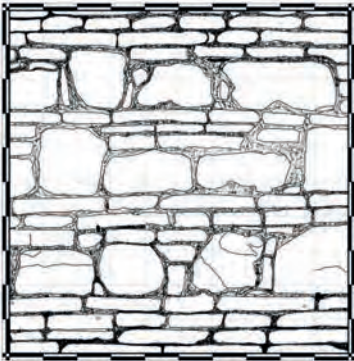
SCHEDA 4.2A. Scheda di rilevazione dell'Indice di Qualità Muraria. Individuazione della tipologia muraria.

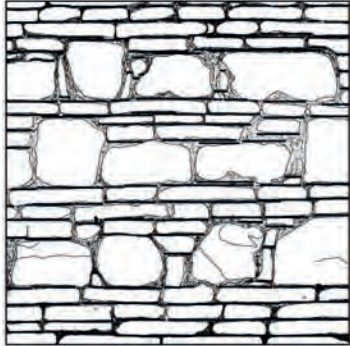
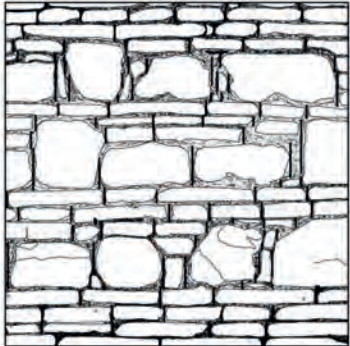
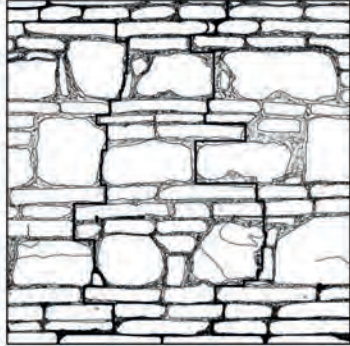
VALORE DI LMIT: 158 cm INGRANAMENTO: ELEVATO VULNERABILITÀ: LV4 - VUL. LIMITATA

SCHEDA 4.4A. Scheda di rilevazione dell'Indice di Qualità Muraria. Orizzontalità dei ricorsi, sfalsamento dei giunti e ingranamento sul piano esterno.

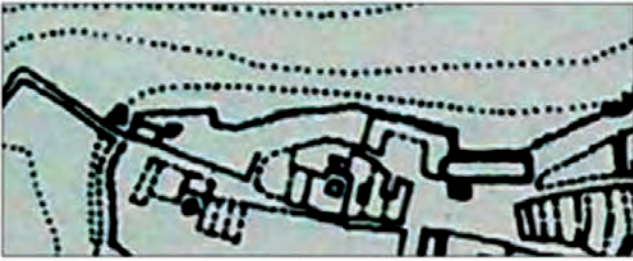
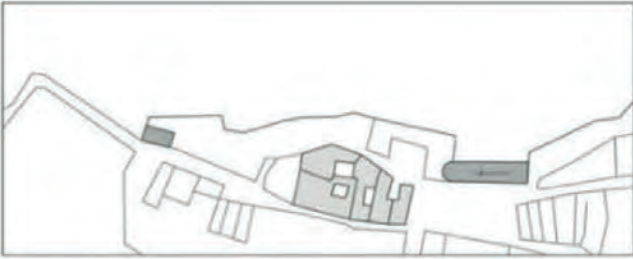
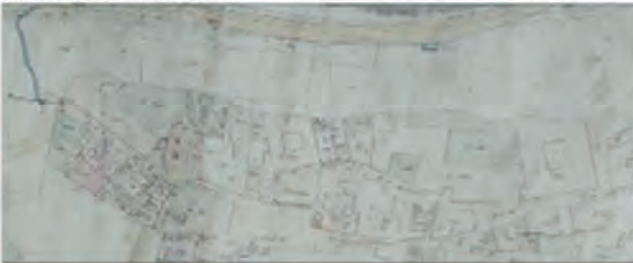
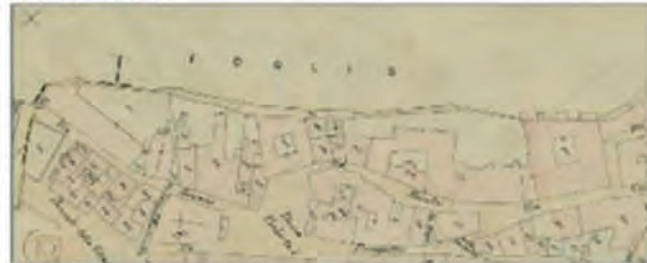
4.30

FIG.4.30 Descrizione del processo evolutivo dell'aggregato attraverso la lettura della cartografia storica.

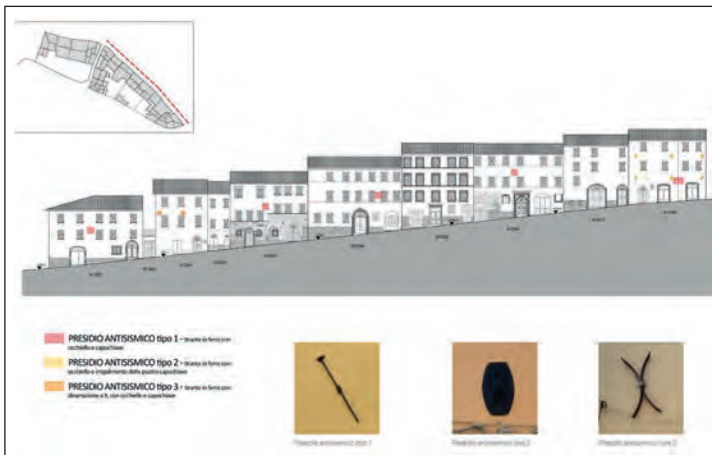
4.32

FIG.4.32 Presenza di presidi antisismici inseriti durante gli interventi che hanno interessato l'aggregato dopo i più importanti eventi che hanno interessato la zona di Camerino.

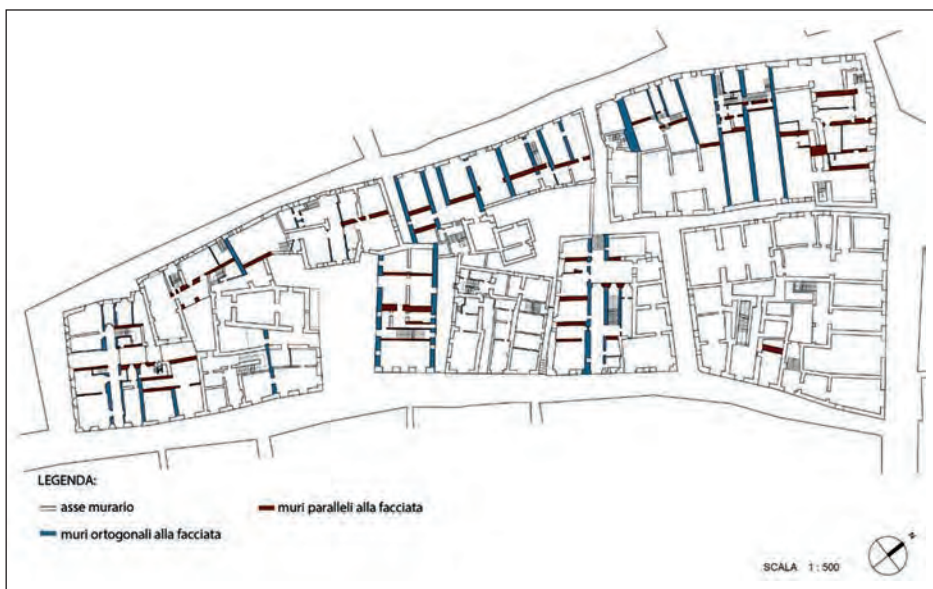
FIG. 4.35 Indicazioni degli andamenti dei muri rispetto al fronte principale. Sono analizzati muri ortogonali alla facciata e muri paralleli, indicazioni di una fase originaria di costruzione della cellula elementare, poi rifusa da processi d'intasamento degli spazi liberi.
