| <b>4. Strutture lignee di copertura a Gjirokaštër: un patrimonio da tutelare</b> | pag. 160 |
| 4.2. Le coperture lignee di Gjirokaštër: caratteristiche e peculiarità | 170 |

# Introduzione

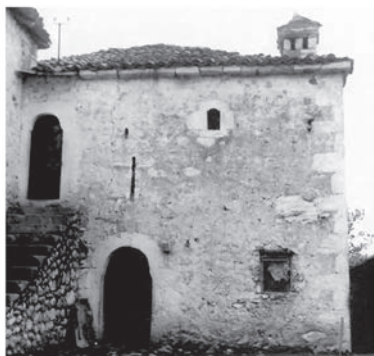
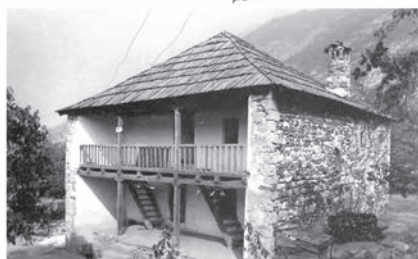
6. Esempi della variante più semplice della banesa e mbyllur nel villaggio di Bozhë, e di banesa me tremë nel villaggio di Bicaj, nella provincia di Lumë, Albania settentrionale. Il tremë si articola nell'hajat al piano terra e nel divanhanë al primo piano.

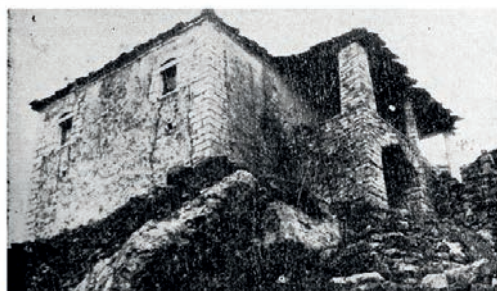
12a-b. a) Esempi di banesa përdhese a Golem [sx] e Progonat [dx], nella provincia del Kurvelesh i Sipërm; b) esempio di banesa me gjysmëkat perpendikulare a Çorraj, Vlorë, Albania meridionale.

La *banesa me gjysmëkat perpendikulare* fu il tipo più diffuso nei territori sud-occidentali e sud-orientali. Le sue caratteristiche planivolumetriche la rendevano particolarmente adatta sia ai terreni con forte pendenza, sia alla ridotta consistenza del nucleo familiare e alla pratica del pastoralismo locale. Lo schema planimetrico prevedeva un piano terra destinato al *katoi*, per il ricovero del bestiame e delle provviste, e un piano superiore, con accesso indipendente, articolato nei due ambienti principali: la *shtëpia* e *zjarrit* e la *oda e miqve*<sup>125</sup>.

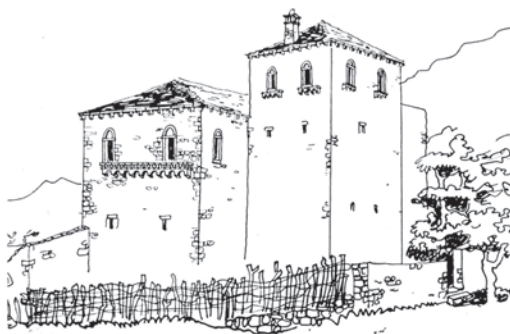
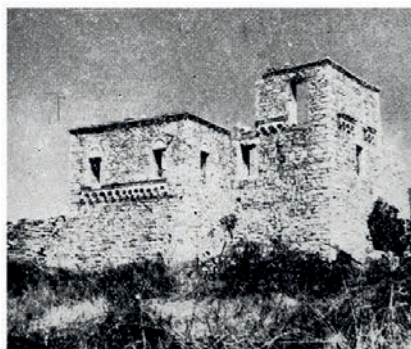
13a-b. a) Banesa me kat nel villaggio di Salaria, Tepelenë, e b) banesa me kullë o banesa e fortifikuara nel villaggio di Qeparo, Vlorë, Albania meridionale.

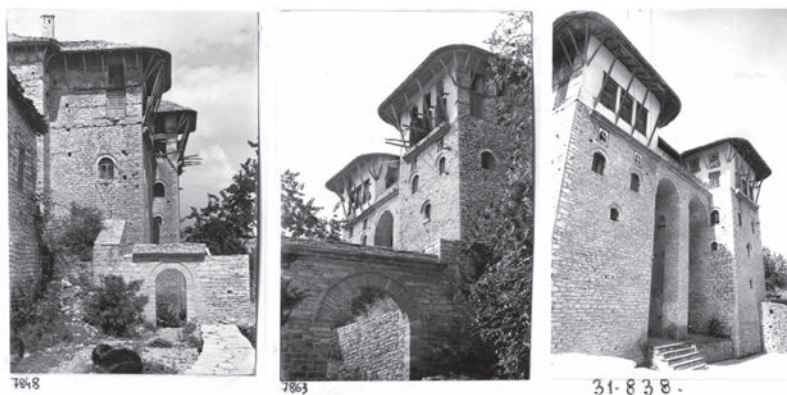
64. Banesa e Zekatëve, quartiere Palorto. Vedute dell'abitazione durante e dopo l'intervento di restauro degli anni Sessanta.

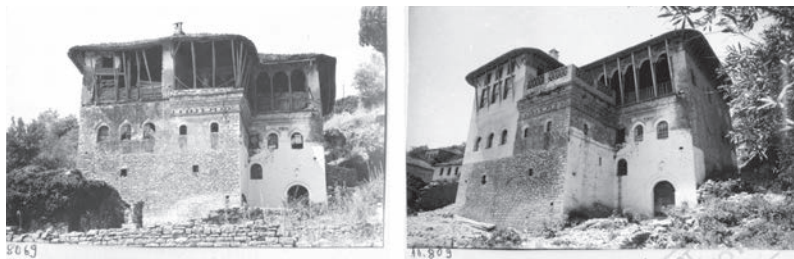
66. Banesa Ahmet Kikino, quartiere Manalat, Gjirokaštër. Vedute dell'abitazione prima e dopo l'intervento di restauro del 1970.

no (Fig. 66). Gli ambienti sarebbero stati intonacati internamente, ma lasciati privi di soffitto e le finestre dovevano essere dotate di grate metalliche esterne e scuri lignei interni<sup>295</sup>. Il progetto comprendeva inoltre il raccordo della nuova copertura con quella esistente, il ripristino degli infissi, l'impiego di materiali tradizionali e la realizzazione di canalizzazioni per l'allontanamento delle acque superficiali<sup>296</sup>.

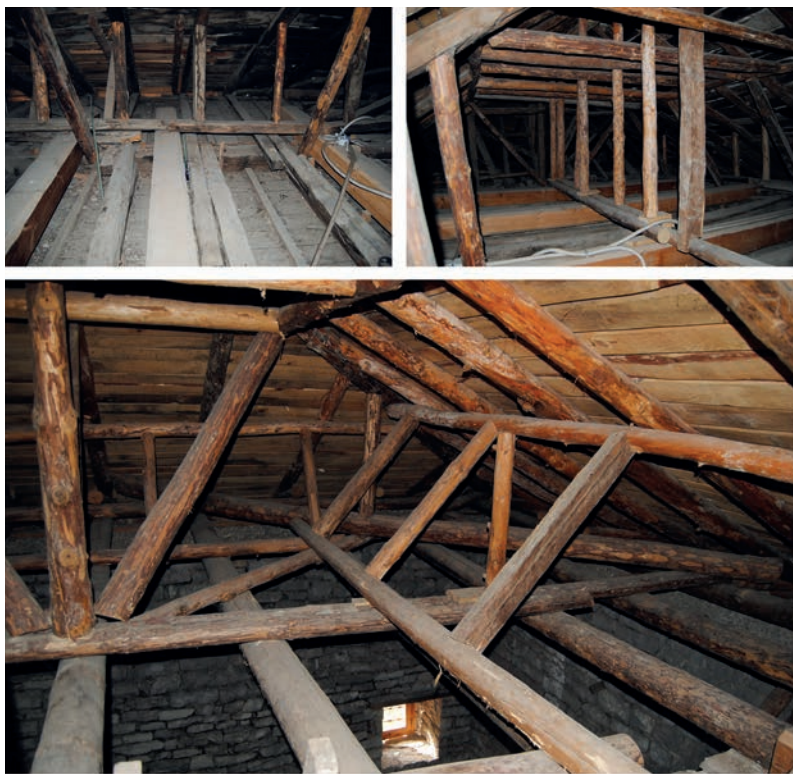
67. Banesa e Zekatëve, quartiere Palorto. Interventi di ricostruzione della struttura lignea di copertura eseguiti nei primi anni Duemila.

Un ultimo intervento, progettato ed eseguito nel 2003, prendeva in considerazione principalmente diversi problemi strutturali nella copertura lignea, prevedendo interventi minori in alcuni altri ambienti<sup>298</sup>. La relazione tecnica redatta da Riza definiva un progetto di restauro fondato sulla conservazione rigorosa della materia autentica della *Banesa e Zekatëve*, ammettendo ricostruzioni soltanto quando indispensabili alla protezione e conservazione del monumento. La priorità di intervento era assegnata alla copertura lignea, gravemente compromessa e interessata da diffuse infiltrazioni. Il progetto sulla copertura prevedeva la sostituzione selettiva delle travi degradate, l'infittimento dell'orditura tramite inserimento di nuove travi, il rafforzamento dei collegamenti tra gli elementi lignei e la sostituzione delle lastre lapidee del manto, operando per fasi, per limitare l'esposizione degli ambienti interni ad eventuali piogge<sup>299</sup>.

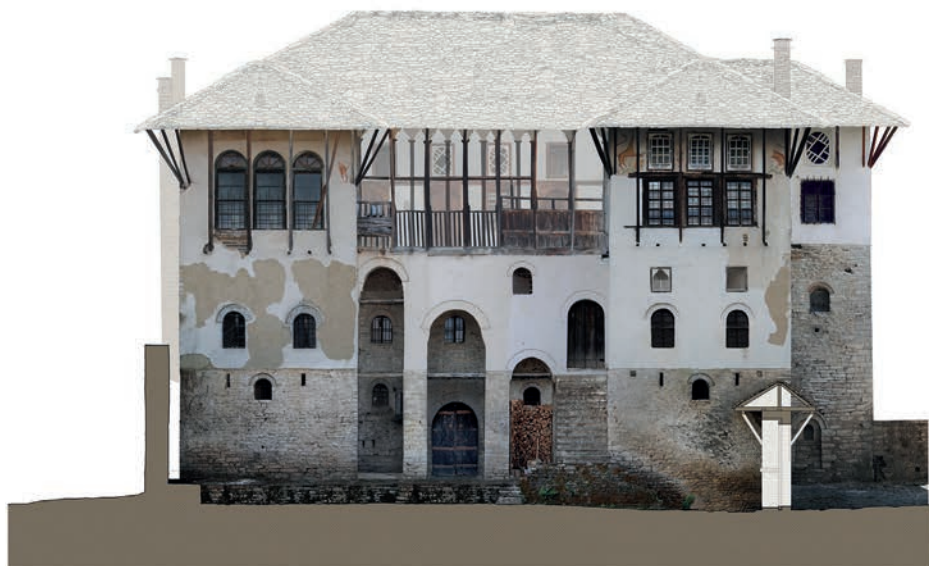
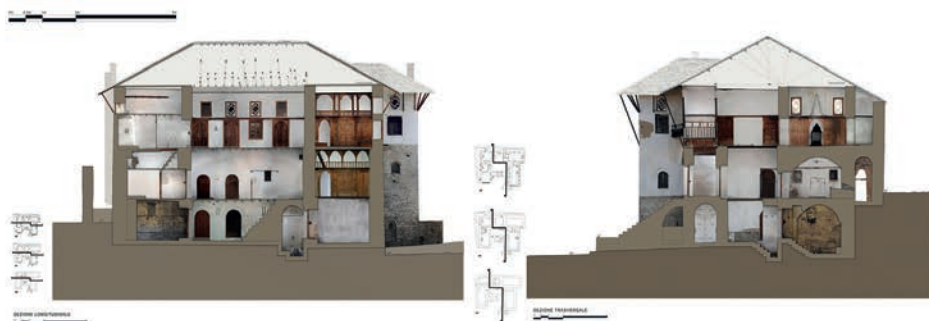
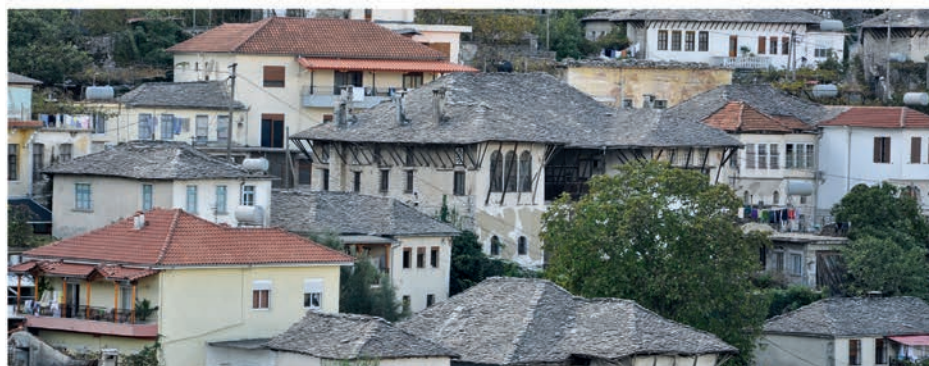
71. Banesa Nesip Skenduli, quartiere Palorto. Prospetto principale, sezioni trasversale e longitudinale e veduta dell'abitazione nel quartiere di Palorto, 2012.

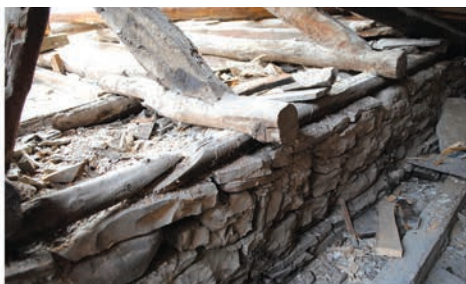
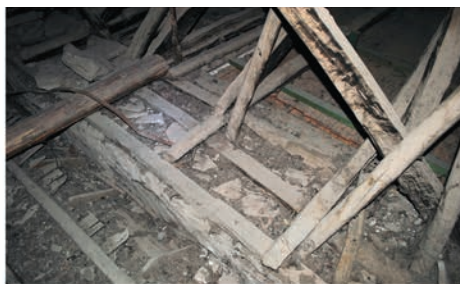
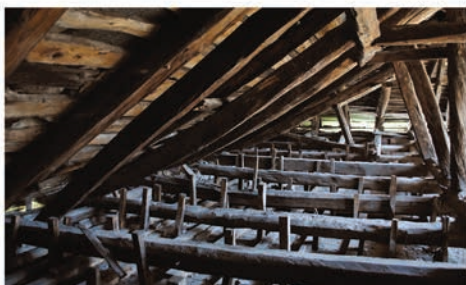
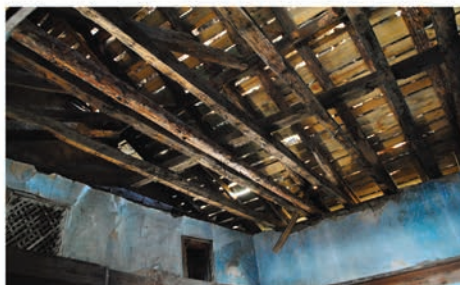
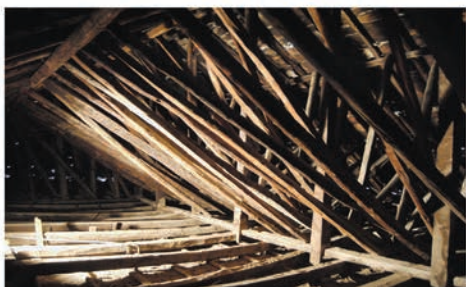
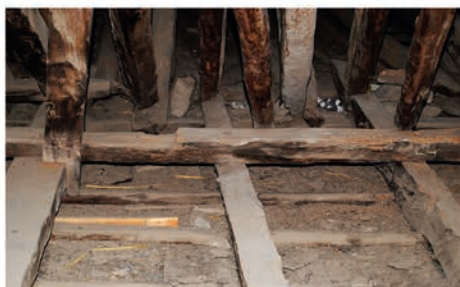
79 a-d. a) Sistema di brezat, ossia gli elementi che compongono il cordolo ligneo reticolare orizzontale disposto nella muratura a intervalli regolari fino a raggiungere la quota di imposta della copertura; b) i tabanèt sono travi orizzontali, con sezione trasversale di circa 8-12 cm di larghezza e 10-12 cm di altezza, disposte a interasse di circa 35-55 cm, sul sistema dei brezat; c) il lumi è una trave collocata in direzione trasversale rispetto ai tabanèt, generalmente posta in corrispondenza della mezzeria della luce complessiva dello spazio centrale dell'edificio; d) sistema di controventamento orizzontale disposto in corrispondenza del fronte delle ali.

Il processo costruttivo ipotizzato inizia con la posa dell'ultimo sistema dei *brezat*, ossia delle catene lignee, disposto longitudinalmente sulla sommità livellata delle pareti portanti in muratura. Le coperture ispezionate hanno generalmente rivelato la presenza di due elementi longitudinali, collegati trasversalmente da elementi lignei posti a intervalli di 50-65 cm. Nei casi in cui lo spessore murario risulta maggiore, è presente anche un terzo *brezë* centrale (**Fig. 79-a**).

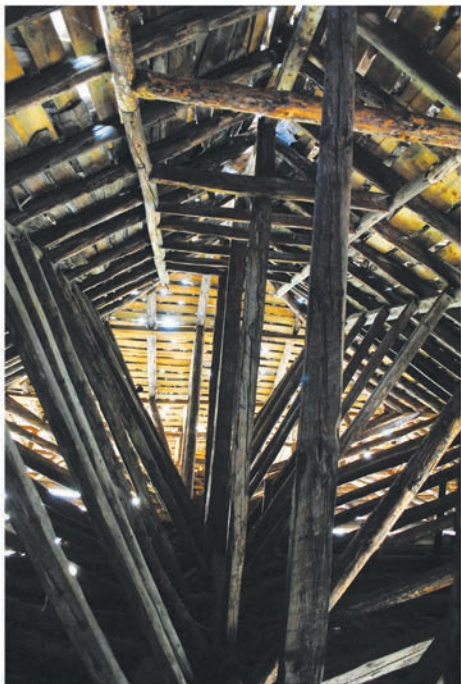
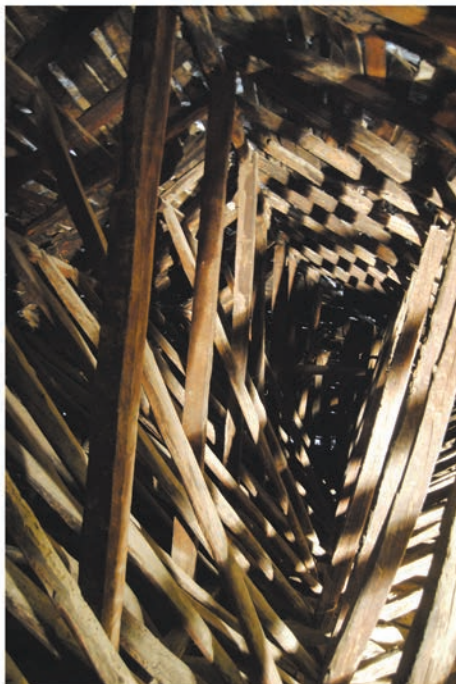
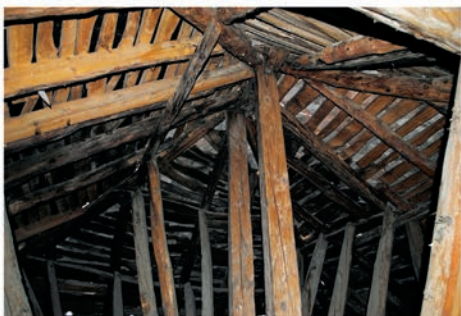
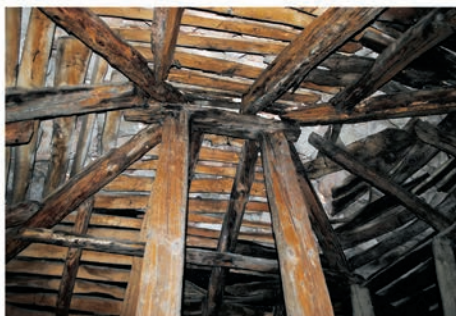
*80 a-b. a) I baballëk, ossia i falsi monaci, sono disposti sul lumi a un interasse di circa 100-150 cm e sostengono la trave di colmo; b) i due baballëk rilevati nella struttura di copertura della Banesa Bejo Beqiri, quartiere Dunavat.*

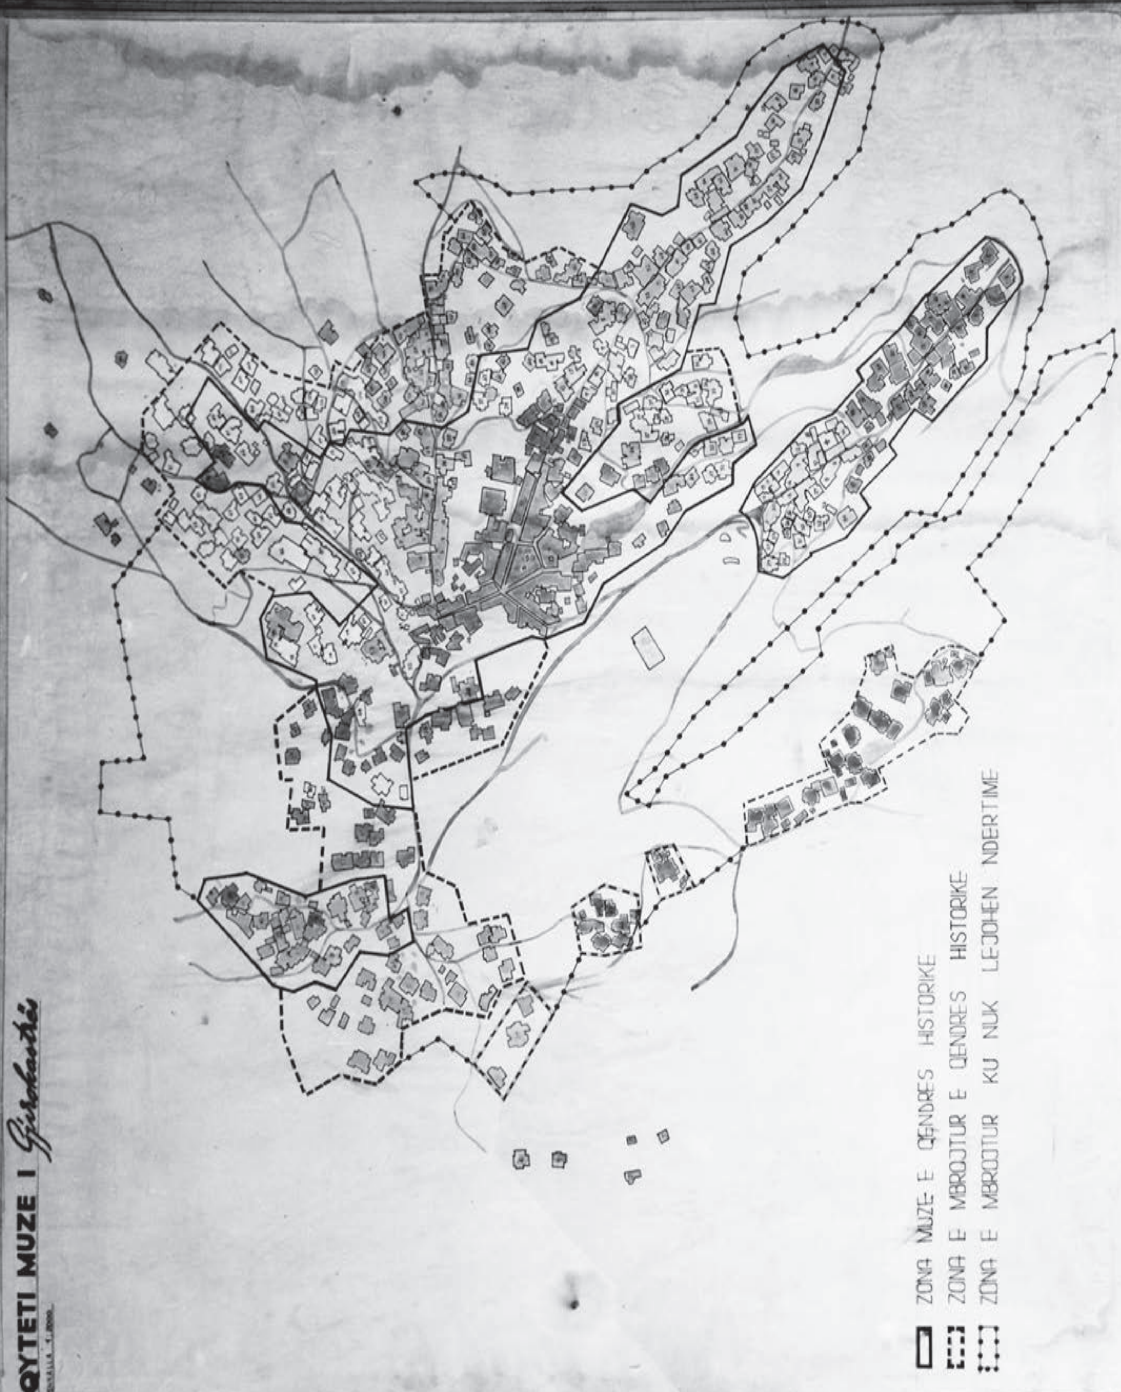
118. Planimetria del centro storico di Gjirokastrë, redatta nel 1973, con l'indicazione della zonizzazione della "città-museo".
