■ Presentazione Tomaso Montanari	pag. 7
■ 1. Le ragioni del progetto di restauro Claudio Mastrodicasa	9
■ 2. San Carlo dei Barnabiti. Progressioni costruttive, trasformazioni architettoniche e apparati pittorici Giampaolo Trotta	21
■ 3. Rilievi e modelli 3D come strumenti diagnostici per lo studio e l'interpretazione di superfici complesse ai fini dell'intervento di restauro Grazia Tucci, Alessandro Conti, Lidia Fiorini	35
■ 4. Analisi visiva e strumentale delle strutture lignee che sorreggono la volta decorata Massimiliano Lenzi	47
■ 5. Riabilitazione strutturale delle capriate mediante inserimento di protesi lignee Alberto Bartoletti	57
■ 6. Interventi di riadesione delle porzioni di incannucciato distaccate Simone Montecchi	67
■ 7. Il restauro della cupola Claudio Mastrodicasa	75
■ 8. La sicurezza per il cantiere del San Carlo dei Barnabiti a Firenze Niccolo Manganelli, Claudio Mastrodicasa	85

1. Le ragioni del progetto di restauro

2. San Carlo dei Barnabiti. Progressioni costruttive, trasformazioni architettoniche e apparati pittorici*

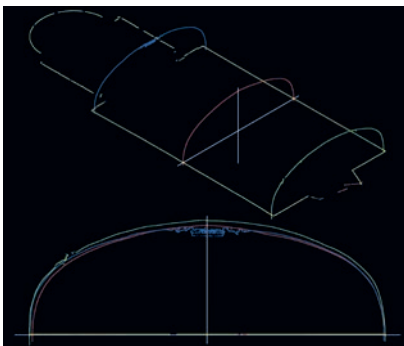
FIG. 6 Sezioni della nuvola di punti effettuate agli estremi e a metà della volta: assonometria (in alto) e vista frontale (in basso). La volta ha un profilo approssimativamente policentrico, ma la differenza tra i tre profili è così rilevante da non consentire di individuare una unica curva generatrice che rappresenti la geometria reale con accuratezza adeguata

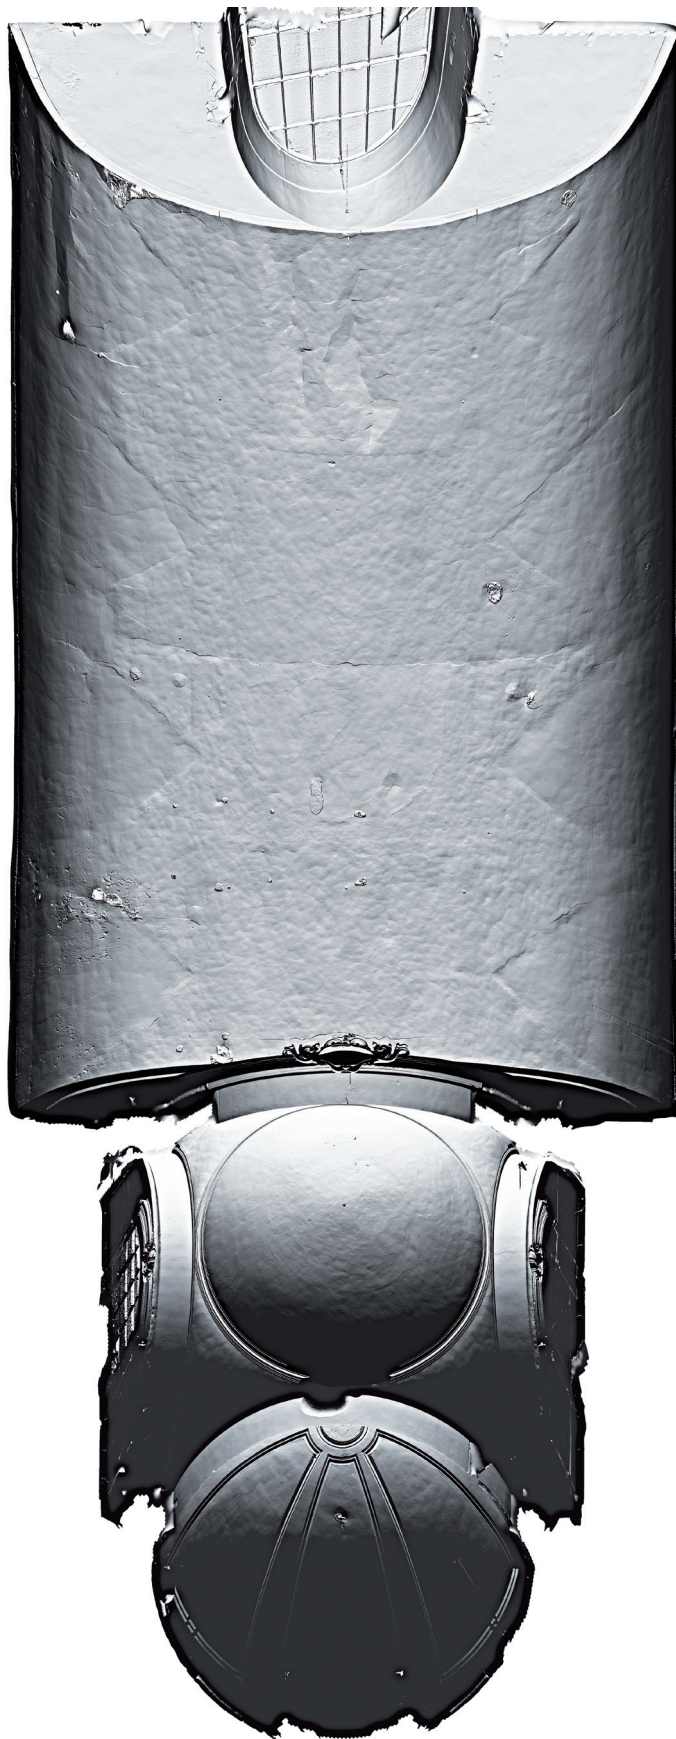
FIG. 7 Modello *mesh* della volta e della cupola. La vista della sola geometria evidenzia le irregolarità dell'intonaco dissimulate dalla pittura illusionistica. Sono chiaramente visibili ai lati della volta le tracce delle otto unghiate chiuse nel 1742

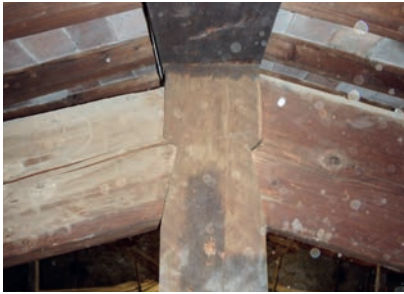
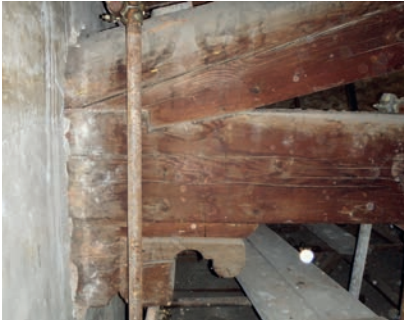
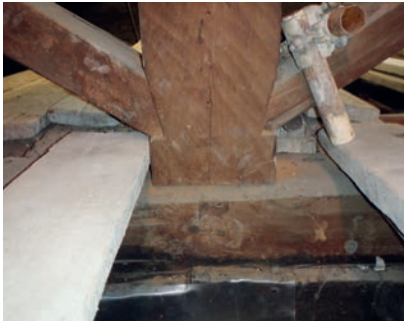
naco e saette, presenti anche mensole agli appoggi e dormienti tra saette e puntoni. Le unioni legno-legno sono realizzate a dente semplice e solidarizzate con chiodi. Non è presente alcun tipo di staffatura metallica [Figg. 3a-c].

FIGG. 3A-C Particolare unione monaco-puntoni; particolare appoggio su muro: si noti l'unione catena puntone realizzata con dente semplice e mensola sottostante lavorata a intaglio. Non sono presenti staffature metalliche di presidio; particolare unione monaco saette

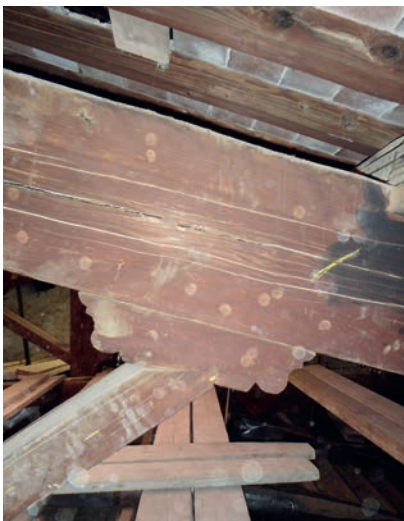
FIG. 5 Particolare unione puntone saetta con interposizione di dormiente ligneo

La copertura è realizzata in modo accurato, la presenza di mensole e di dormienti intagliati è indice che l'orditura fosse originariamente a vista e in seguito nascosta dalla realizzazione del controsoffitto ligneo [Fig. 5].

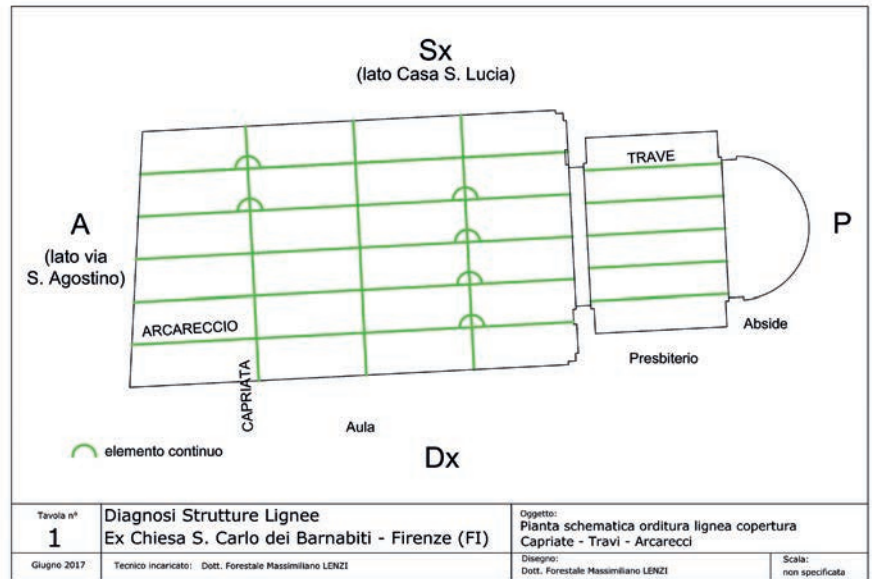
FIG. 2 Pianta schematica rappresentativa della grossa orditura lignea di copertura (principale e secondaria): capriate e arcarecci nell'aula, travi nel presbiterio

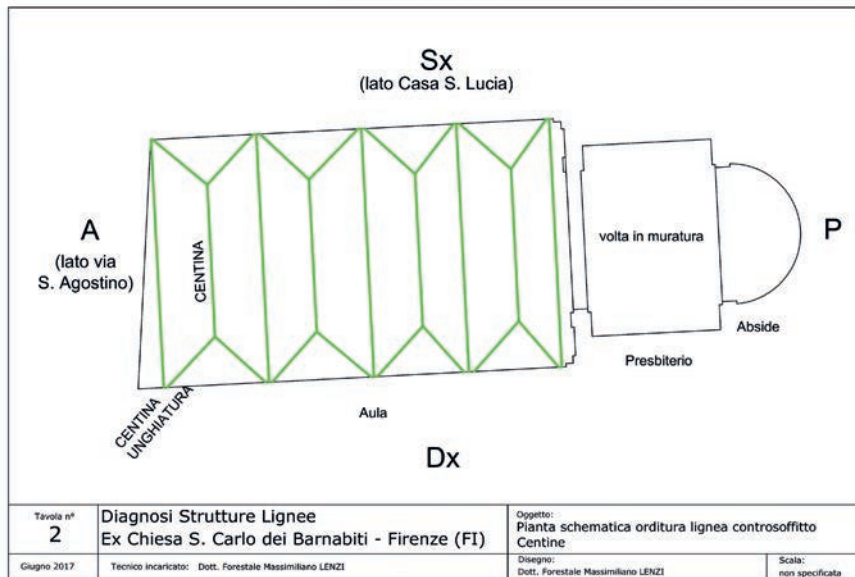
FIG. 7 Pianta schematica rappresentativa della grossa orditura del controsoffitto: centine principali e secondarie (unghiature)

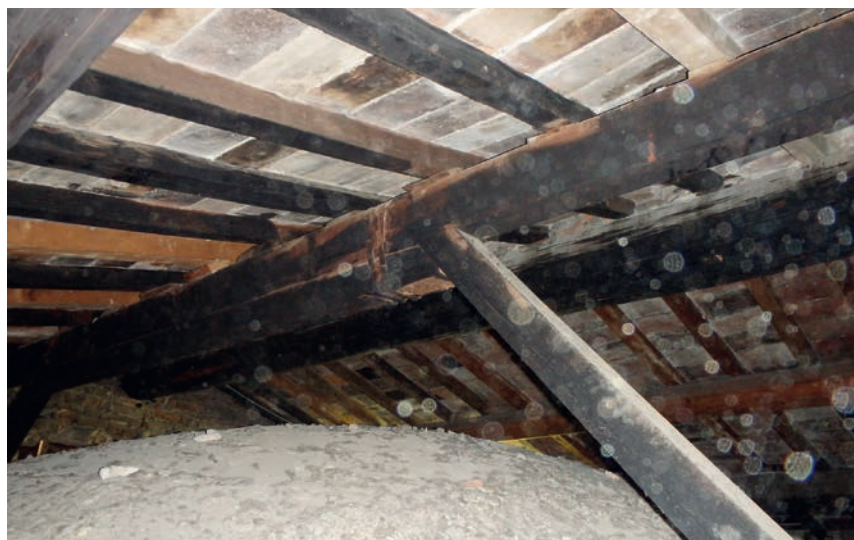
Anche nel presbiterio la copertura risulta rimaneggiata mediante la sostituzione della trave T2 e di alcuni travicelli. La trave T4 ha sezione più piccola ed è rinforzata con una sottotrave e due saettoni [Fig. 8]. Difficile accertare se tale trave sia originaria o d'introduzione successiva; in quest'ultimo caso comunque l'intervento non è da considerarsi coevo con gli altri, ritenuti più recenti.

FIG. 8 Trave di copertura del presbiterio rinforzata con sottotrave e saette a muro
FIG. 9 Volta principale e unghiatura adiacente
FIG. 10 Zona di unione tra centine principali e secondarie costituenti le unghiature

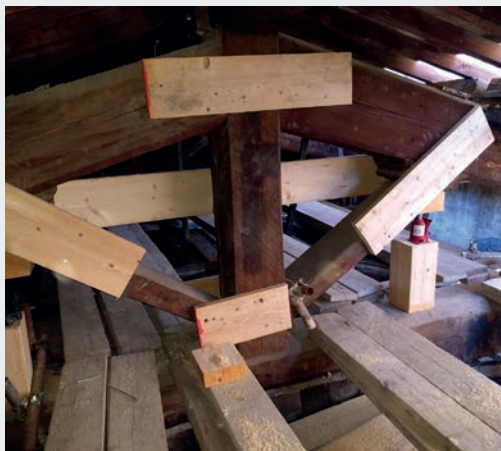
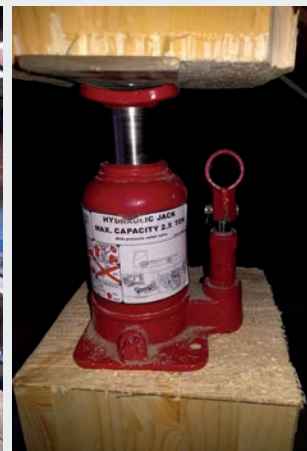
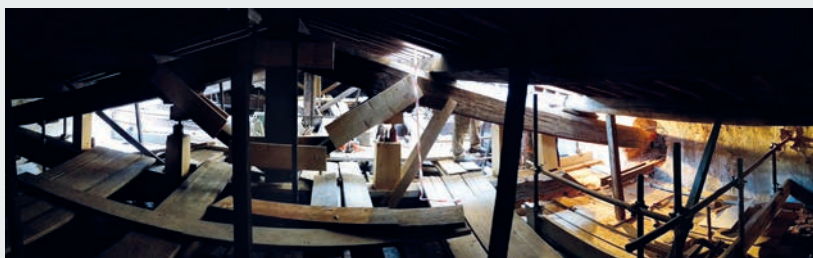
In alto a sinistra, parte centrale della capriata C2 già vincolata e sollevata; in alto a destra dettaglio del martinetto a collo di bottiglia; in basso vista globale della capriata C3 vincolata e sollevata (e già amputata) in cui è possibile vedere il posizionamento di tutte le tavole e zeppe necessarie per stabilizzare la capriata durante l'intervento.

Innalzamento effettuato con martinetti "a bottiglia" (in foto uno rosso ed uno nero) della portata necessaria. A priori ovviamente è stato alleggerito il tetto per quanto possibile (qui è stato tolto solo in manto di coppi ed embrici) ed è stata puntellata la capriata tramite appositi puntelli fino a terra in corrispondenza dei martinetti, così da garantire la stabilità della capriata durante l'intervento.

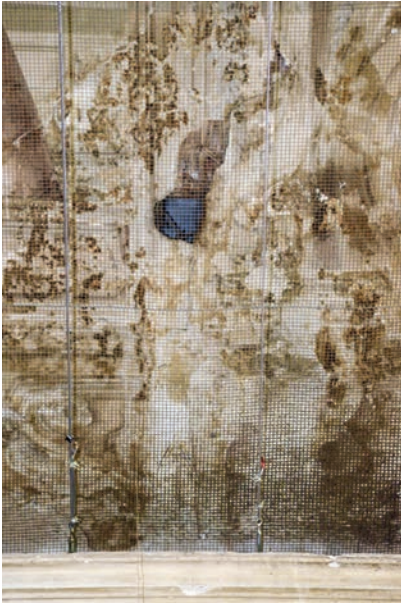
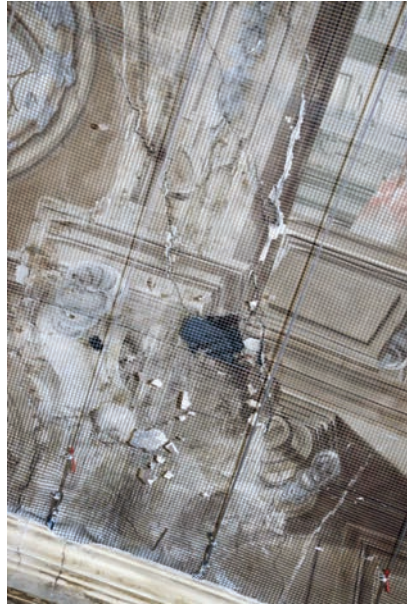
- perdita completa dell'incannucciato e della decorazione in due punti distinti;
- cadute di pittura, cadute di intonaco, dilavamenti diffusi [Figg. 3a-b];
- una vistosa deformazione consistente in un abbassamento di circa 20 cm al centro dello sviluppo della volta nell'area prospiciente l'ampio finestrone [Figg. 4a-c].

I primi due fenomeni di degrado erano imputabili a infiltrazioni di acqua dalla copertura prolungatesi nel tempo, mentre le cause dell'abbassamento della volta erano riconducibili a fenomeni di distacco dell'incannucciato dalla struttura lignea e/o dell'intonaco dall'incannucciato.

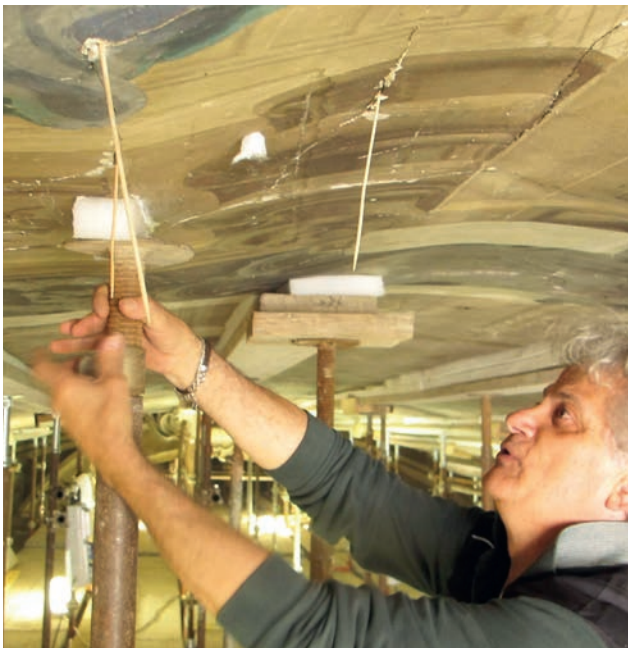
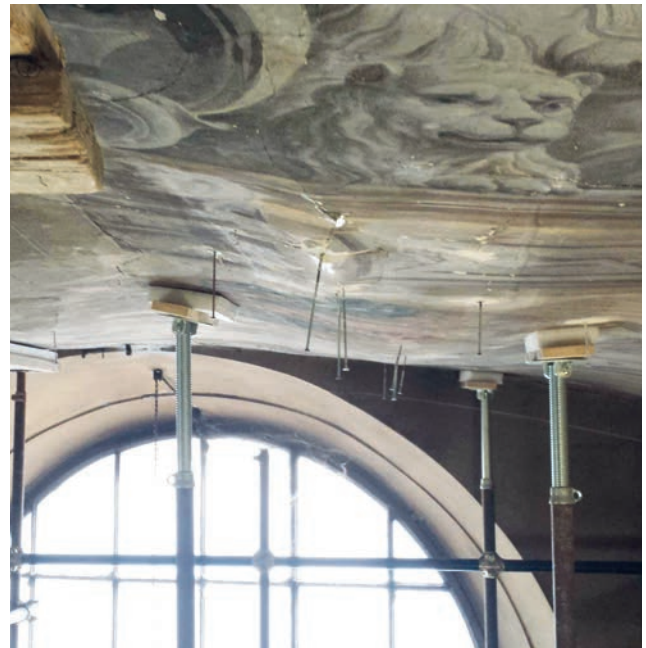
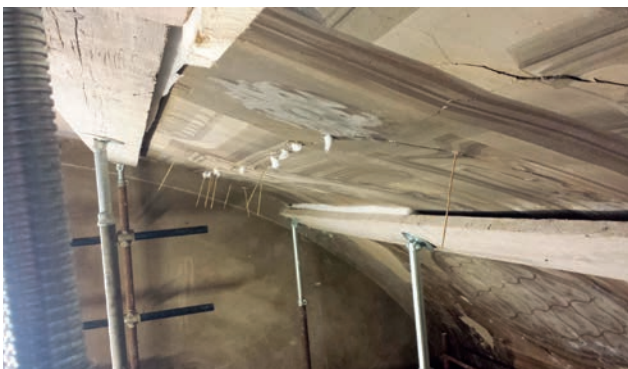
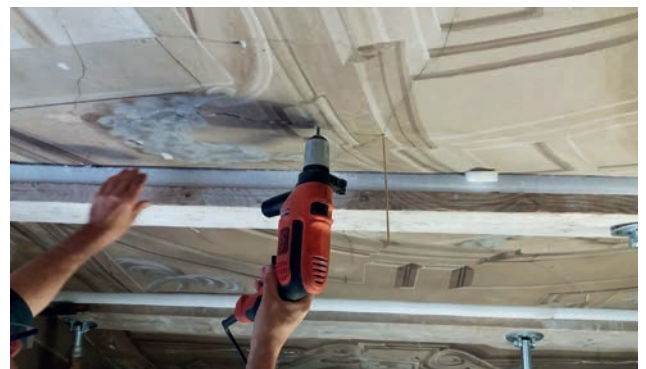
FIG. 13 Esecuzione dei fori passanti. Nel foro eseguito viene posto un lungo stecchino con un batuffolo di cotone per consentirne l'individuazione anche dall'estradosso

fori passanti per l'alloggiamento delle viti, forando tutto lo spessore sia dell'intonaco che dell'incannucciato, con punte di piccolo diametro, 6 o 8 mm [Fig. 13].

Sostituendo la punta con la tazza o con la fresa, si realizzano gli alloggiamenti delle rondelle, andando a togliere solo l'intonaco per lo spessore minimo necessario per contenere la rondella, la testa della vite e pochi mm di malta di sigillatura del foro.
