Strappati all'oblio

PER COMPRENDERE LA COMPLESSITÀ DI CIÒ CHE RESTA

Il Campo di Fossoli:
costruzione, evoluzione, *status quo*

RILIEVO E ANALISI DELLE COMPONENTI PAESAGGISTICHE E VEGETALI DELL'EX-CAMPO DI FOSSOLI

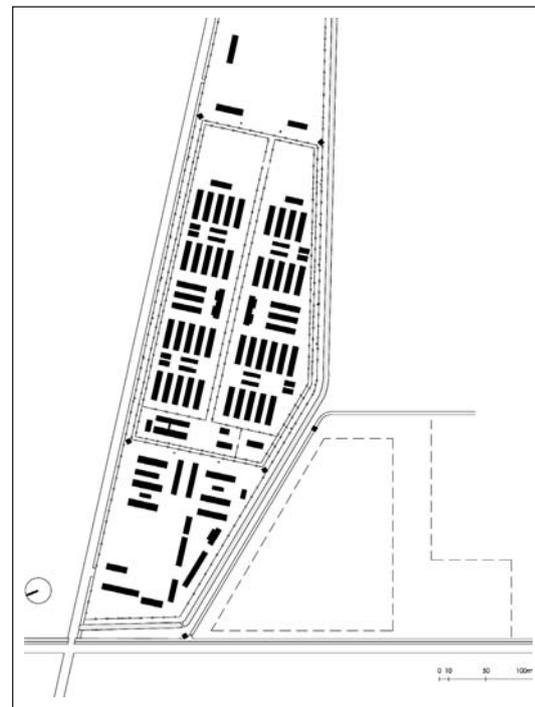
FIGURA 1 FOSSOLI. Campo Vecchio, planimetria generale (Elaborazione grafica di C. Mariotti e A. Zampini)

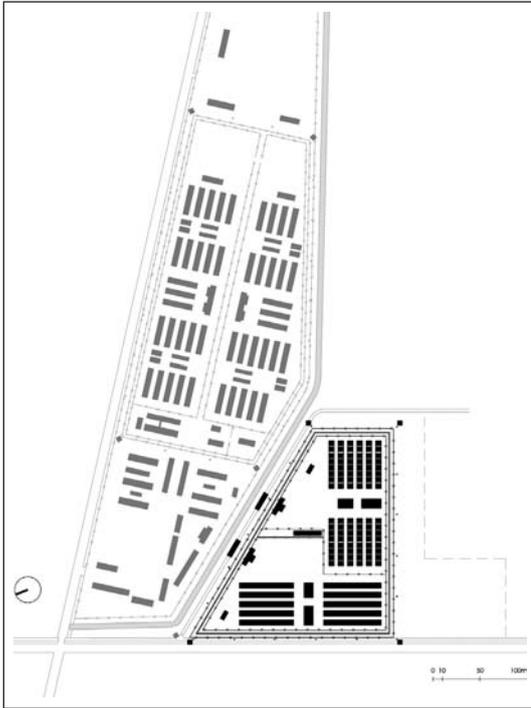
FIGURA 4 FOSSOLI. Campo Nuovo attendato, planimetria generale (Elaborazione grafica di C. Mariotti e A. Zampini)

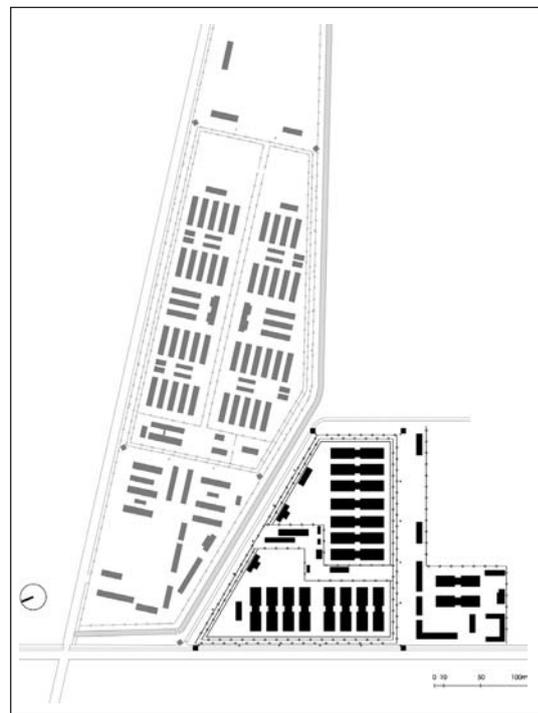
FIGURA 7 FOSSOLI. Campo Vecchio e Campo Nuovo, planimetria generale nell'estate del 1943 (Elaborazione grafica di C. Mariotti e A. Zampini)

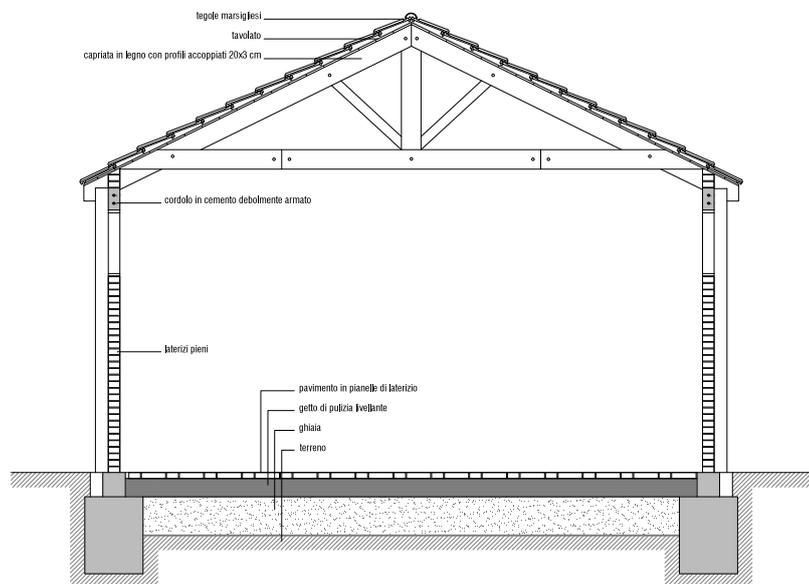
CAMPO DI PRIGIONIA | baracca tipo | sezione tecnologica

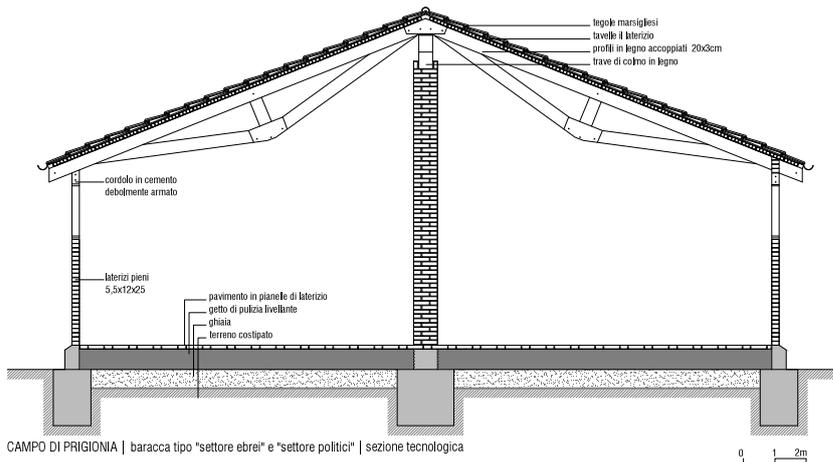
CAMPO DI PRIGIONIA | baracca tipo "settore ebrei" e "settore politici" | sezione tecnologica

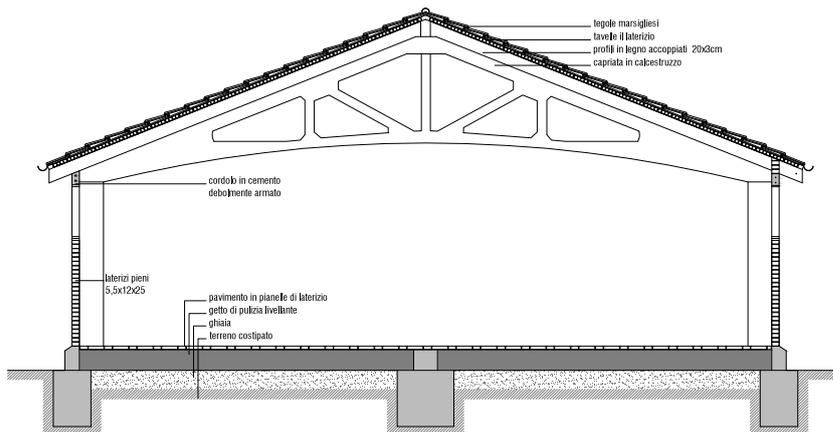
NOMADELFIA | garage | sezione tecnologica di progetto

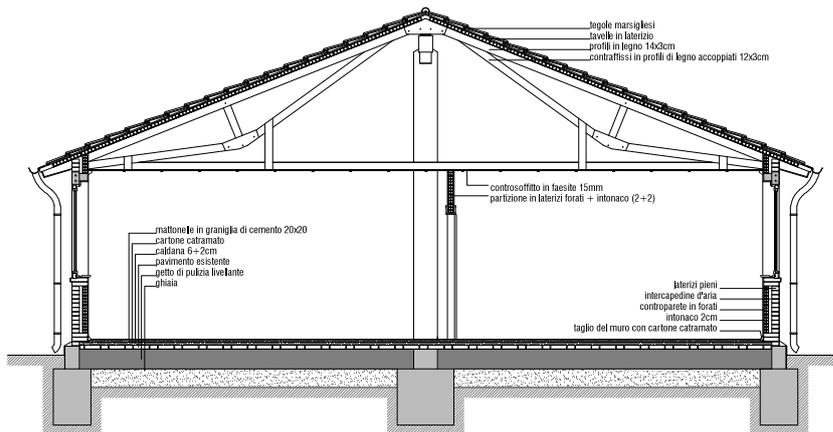
NOMADELFIA | abitazione | sezione tecnologica

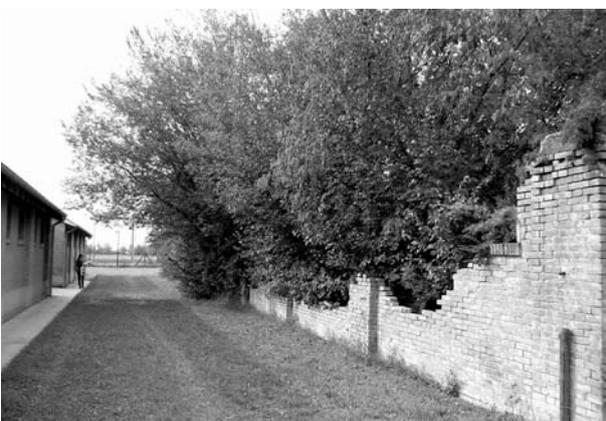
FIGURA 4 FOSSOLI. Campo Nuovo, processo spontaneo di rinaturalizzazione della baracca 14.2. La vegetazione arborea è costituita in prevalenza da *Ulmus minor* (Olmo campestre) e *Prunus* sp. (Ciliegio), con presenza di *Robinia pseudoacacia* (Robinia) e *Celtis australis* (Bagolaro) (Foto Borghi, 2014)

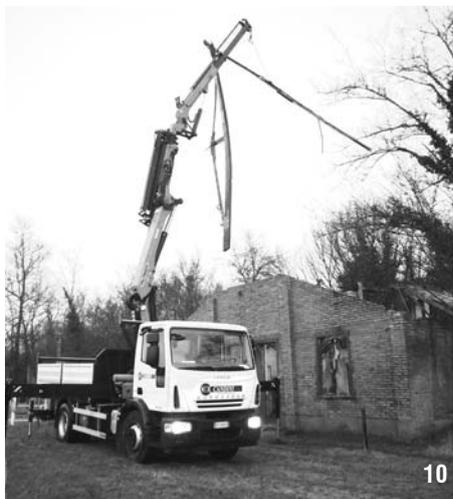
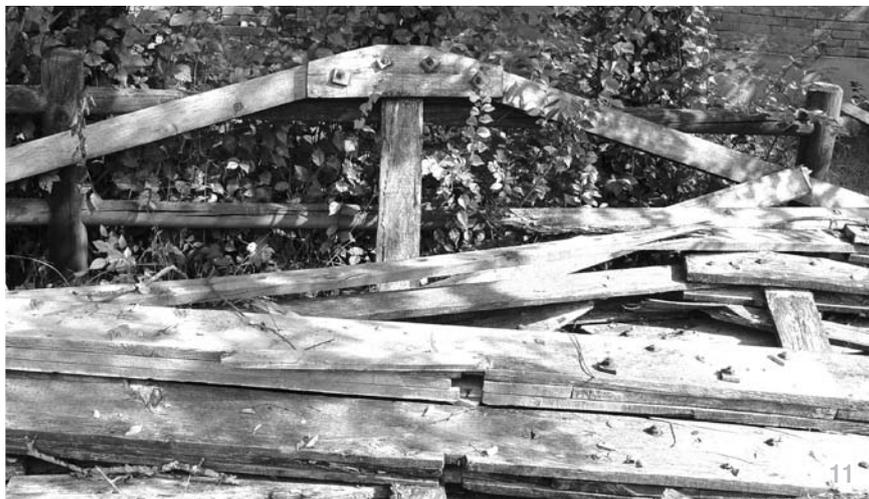
FIGURE 8-9. FOSSOLI. Baracca n.14/5. Lo stato di dissesto è correlato alla tipologia strutturale "povera" (murature in mattoni a una testa scarsamente controventate, fondazioni superficiali e sottodimensionate, travi di copertura oramai libere da vincoli, incordolature sommitali di sezione ridotta e debolmente armate, presenza di timpani, canne fumarie ed altri elementi di labilità), e al degrado delle malte con conseguente perdita di coesione tra i mattoni, deperimento dei calcestruzzi, deformazione dei massetti, ecc. (Foto Delizia, 2013)

Lo stato attuale dei fabbricati è caratterizzato da: residui di strutture di copertura in fase di crollo; murature portanti e tramezzature parzialmente cadute, interessate da diffusi fenomeni di dissesto nel piano (connessi all'impoverimento delle malte di allettamento) e fuori piano (in parte riconducibili alle sollecitazioni sismiche su strutture già molto indebolite), con le parti sommitali collabenti, cordoli e piattabande deformati, sfilati dagli appoggi e molto erosi; perdita totale degli infissi; calpestii molto deformati, con problemi di ristagno di acque e materiali umidi al piede delle murature; grandi quantitativi di macerie all'interno degli ambienti e una vegetazione infestante che ha colonizzato tutti gli spazi, contribuendo con i suoi apparati radicali al generale degrado strutturale.

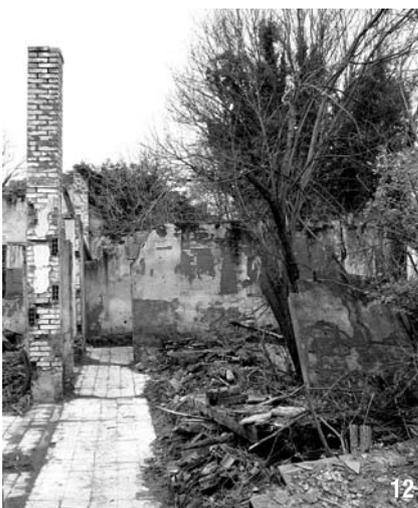
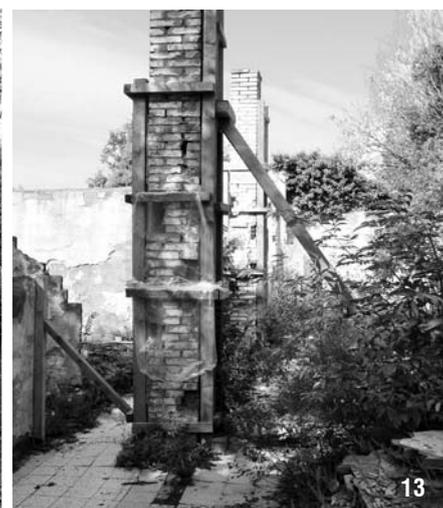
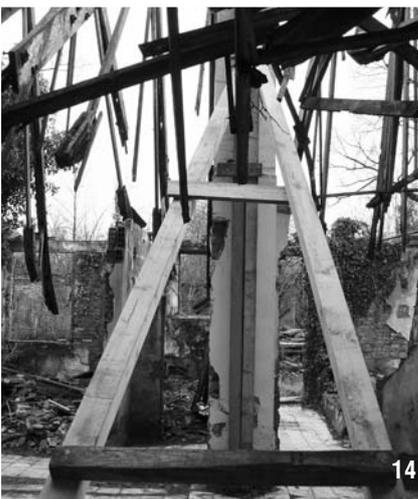
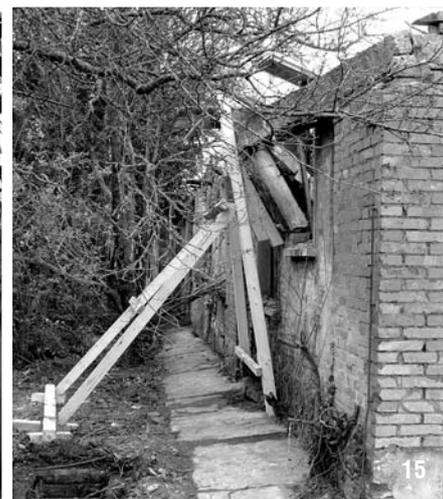
FIGURE 12-15. FOSSOLI. Baracca n. 14/5. Opere provvisorie di messa in sicurezza. In questo fabbricato, le operazioni preliminari di liberazione sono state gestite in maniera selettiva, finalizzate strettamente alla rimozione delle parti in crollo e all'apertura di percorsi e spazi di manovra (Foto Delizia, 2014)

Con un finanziamento del MiBAC – Direzione Regionale dell'Emilia-Romagna è stato possibile avviare un progetto di opere provvisorie di messa in sicurezza, partendo da due baracche, n. 8 e n. 14/5, le uniche che ancora conservavano una parte consistente delle strutture di copertura in imminenza di crollo, e dunque presentavano maggiori rischi di perdita rispetto alle altre. Se gli interventi si sono limitati alla rimozione delle macerie e della vegetazione infestante e alle opere provvisorie indispensabili ad assicurare le strutture, essi hanno tuttavia permesso di evidenziare alcune problematiche generali relative alla conservazione del Campo, aprendo la strada ad approfondimenti d'indagine finalizzati a fornire supporto alle future progettazioni.

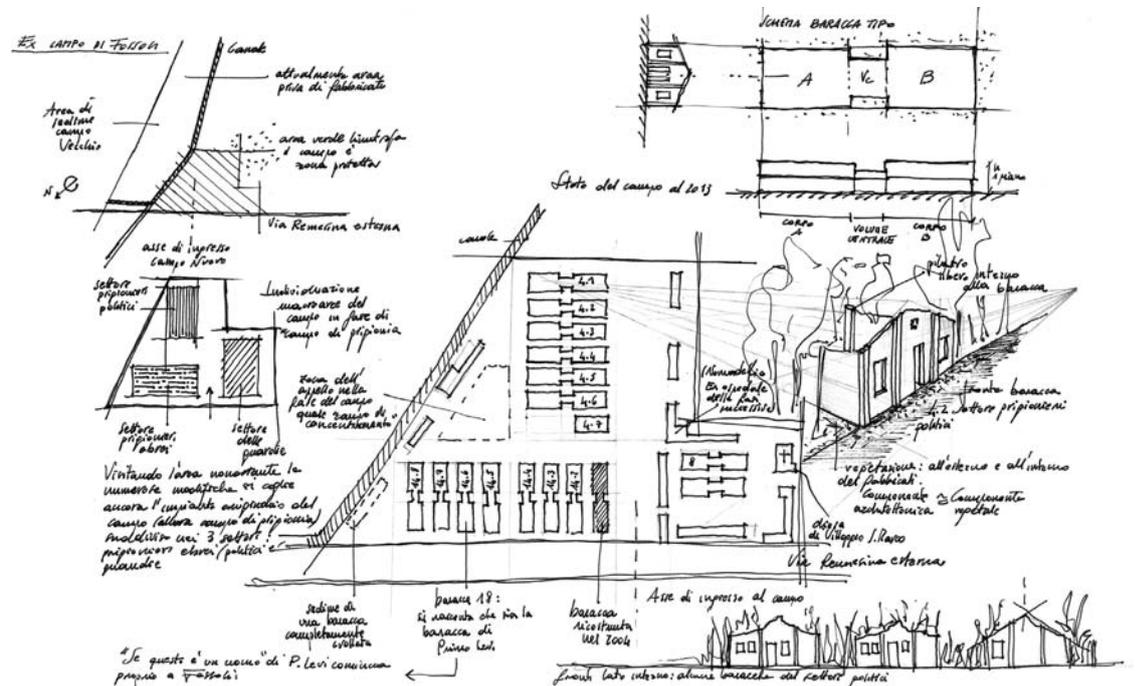
FIGURA 1 FOSSOLI. Campo Nuovo, schizzo di cantiere (elaborazione grafica di C. Mariotti)
